POZWOLENIE NR ZN-I.5142.202.2022
Małopolskiego Wojewódzkiego Konserwatora Zabytków
na prowadzenie prac konserwatorskich przy zabytku wpisanym do rejestru zabytków
województwa małopolskiego

**PROGRAM PRAC KONSERWATORSKICH
DLA ELEWACJI DOMU OGRODNIKA
W ZESPOLE ZAMKOWO-PARKOWYM
W SUCHEJ BESKIDZKIEJ,
ULICA ZAMKOWA 1.**

Tytuł obiektu:	- Konserwacja elewacji i dachu tzw. Domu ogrodnika,
Miejscowość:	Sucha Beskidzka.
Adres:	Zamek w Suchej Beskidzkiej, ul. Zamkowa 1
Rodzaj obiektu:	Architektura murowana, nakryta dachem gontowym.
Autor:	NN
Materiał i technika:	Dom ogrodnika murowany z cegły, ściany potynkowane, cokół z kamienia łamanego piaskowca, stolarka okien i drzwi drewniana, przykryty dachem z gontów.
Czas powstania:	Dom ogrodnika – druga połowa XIX w., przebudowany w latach 70 XX w.
Wpis do rejestru zabytków:	A-22 z 16.04.1968, A-378/79 z 8.09.1980 [A-1041/M]
Właściciel/ inwestor:	Urząd Gminy w Suchej Beskidzkiej, ul. Mickiewicza 19, 35- 200 Sucha Beskidzka.
Zlecniodawca:	Urząd Gminy w Suchej Beskidzkiej, ul. Mickiewicza 19, 35- 200 Sucha Beskidzka.
Opracowanie programu prac konserwatorskich:	Marek Sawicki, Pracownia Konserwacji Dziej Sztuki i Zabytków KONSART. 31-116 Kraków, ul. S

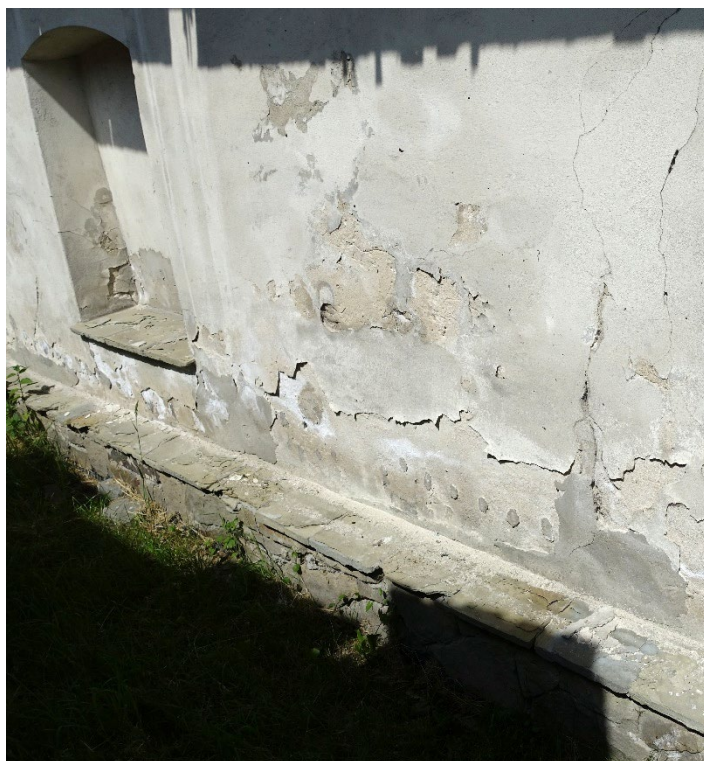
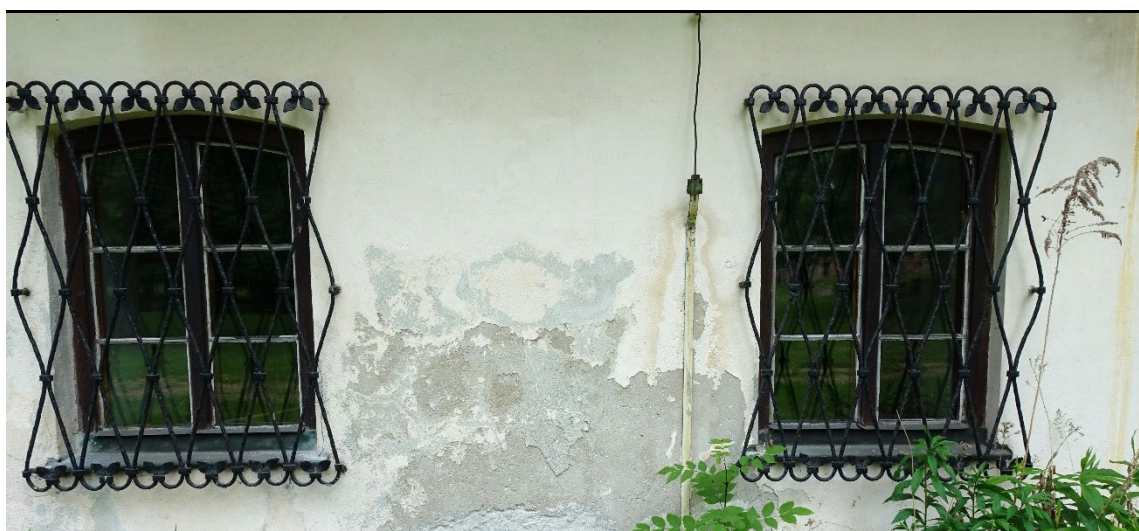
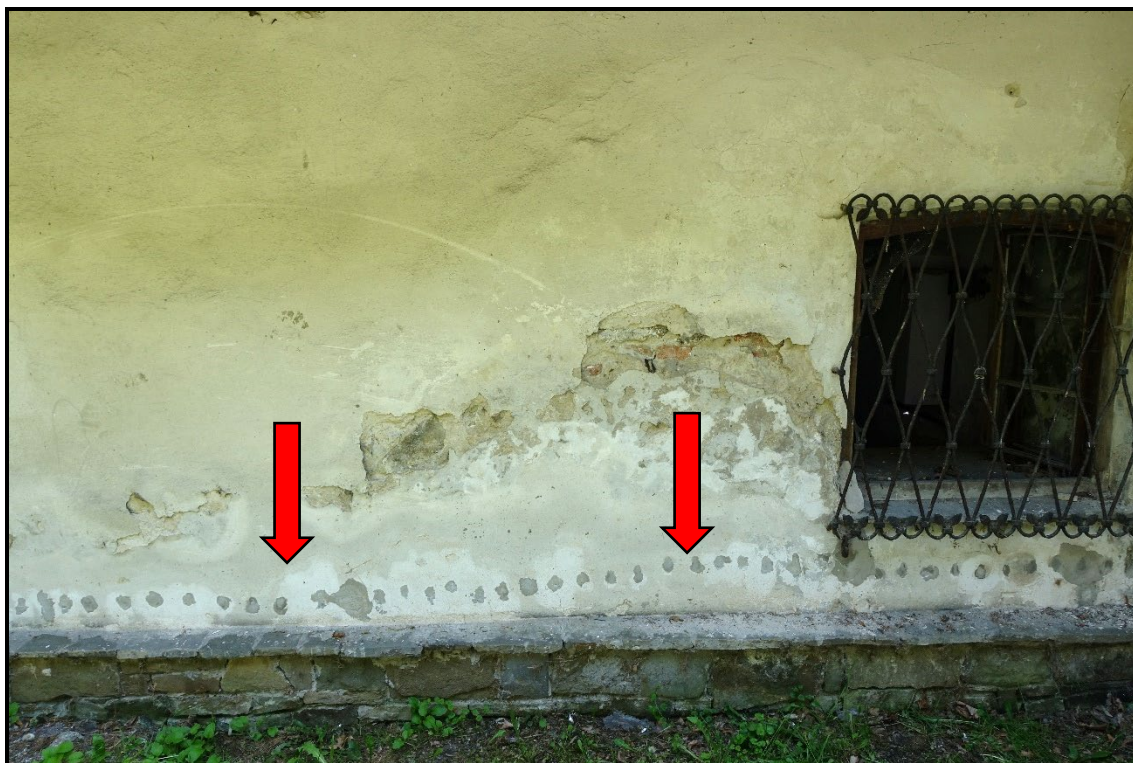
Niemal na całej powierzchni tynk jest zmurszały, zasolony, przebarwiony ze śladami licznych prac naprawczych w postaci zacierów wapienno-cementowych i wielu warstw farb i pobiał. Nawarstwienia wtórne uniemożliwiają właściwą ocenę stopnia uszkodzenia struktury murów budynku.

Elewacje w dużym stopniu musiały być zawilgocone skoro wykonana została izolacja pozioma polegająca na regularnym nawierceniu otworów w murze na wysokości cokołu i wprowadzenie środka hydrofobowego (stworzenie przepony wodoodpornej).

Stopień degradacji tynków nie kwalifikuje ich do konserwacji, wyłącznie do zrzucenia w całości. Pomija się wykonanie badań sondażowych określających kolorystykę wykonania malarskiego, ponieważ prace te były wykonane na potrzeby poprzedniego remontu konserwatorskiego. Wówczas to ustalono obecną kolorystykę ścian.

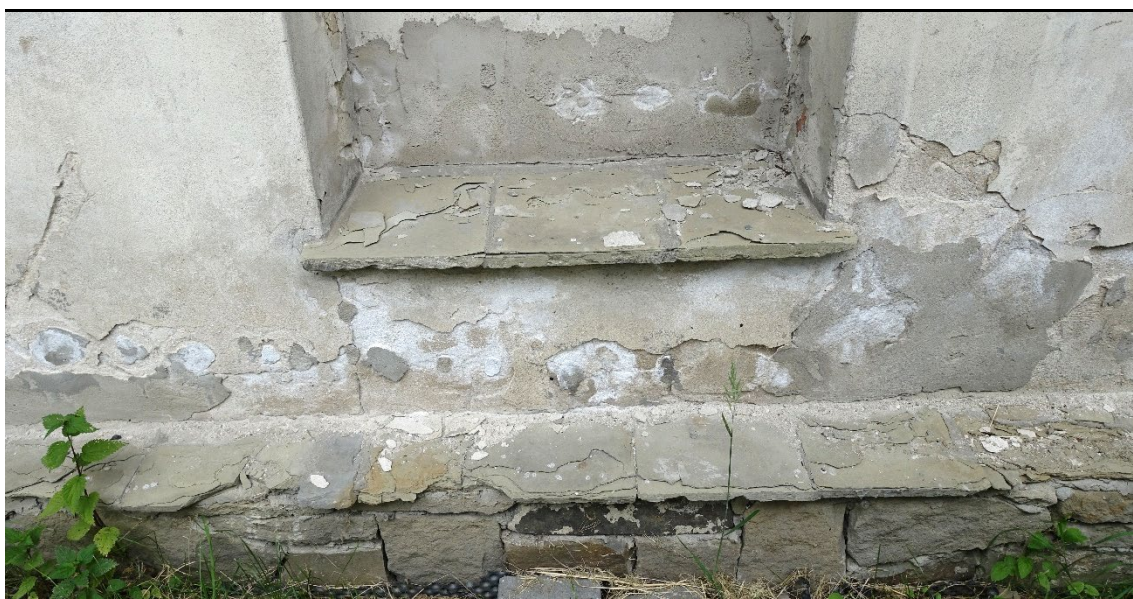
Największe zniszczenia murów występuje w pasie nad kamiennym cokolikiem po str. zach. Grube warstwy twardego cementowego tynku z czasu ostatniej konserwacji uległy dużemu zniszczeniu.

Można przypuszczać, że cegła z której zbudowano mur przez lata nasiąkała wodą. Intensywność procesu pogłębiało brak izolacji fundamentów. Źródłem zawilgocenia jest woda opadowa ale przede wszystkim podciągana z gruntu. Otaczający teren zasobny jest w wody spływające ze stoku pobliskiego Jasienia. W otoczeniu domku ogrodnika znajdują się też ujęcia wody mineralnej.

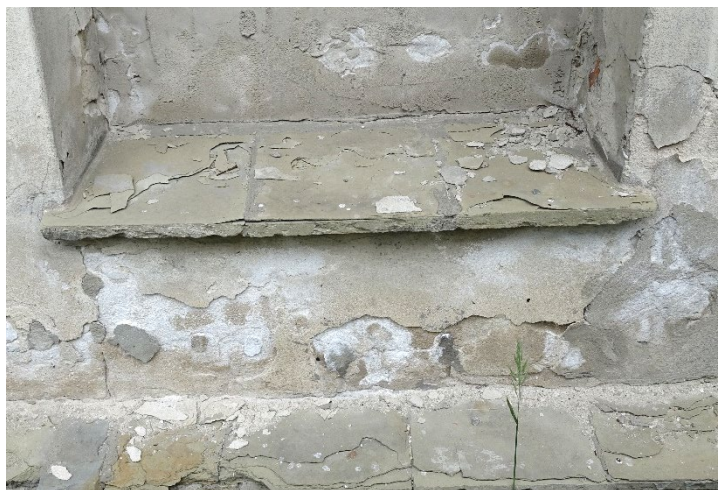
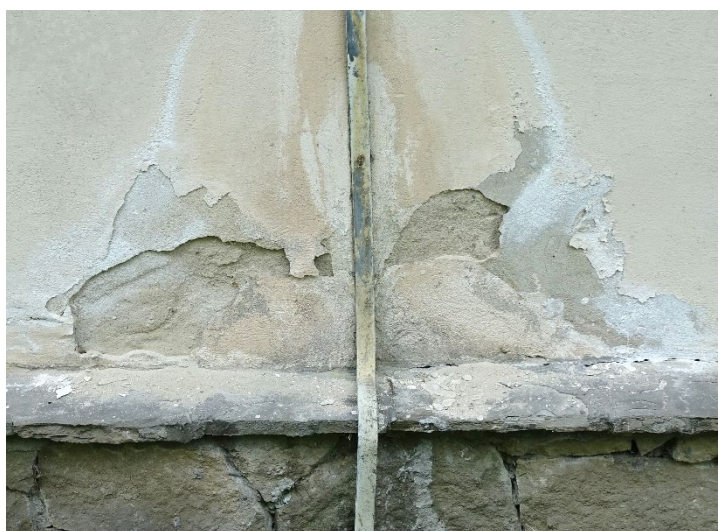
W wodzie gruntowej zawsze obecne są rozpuszczone sole, które wraz z nią transportowane do wyższych partii muru (rozszerzonego środowiska). Z czasem dochodzi do ich kumulacji w wierzchnich war-

stwach tynku. Rozległe wysolenia obejmują pas tynku tuż nad cokołem. Osadzenie płyt kamiennych zapewne na cementzie uniemożliwia naturalne odparowywanie wody niżej niż nad cokół.

W trakcie odparowywania wody twarda nieprzepuszczalna struktura tynku cementowego nie pozwala na skuteczne jej odparowywanie. W następstwie tego procesu dochodzi do tężenia i krystalizacji soli. Wytworzone kryształy powodują olbrzymie naprężenia rozrywające tynk. Powstają spęcherzenia i szczeliny, w które szybko wnika woda głównie opadowa jak i ta podciągana z gruntu.

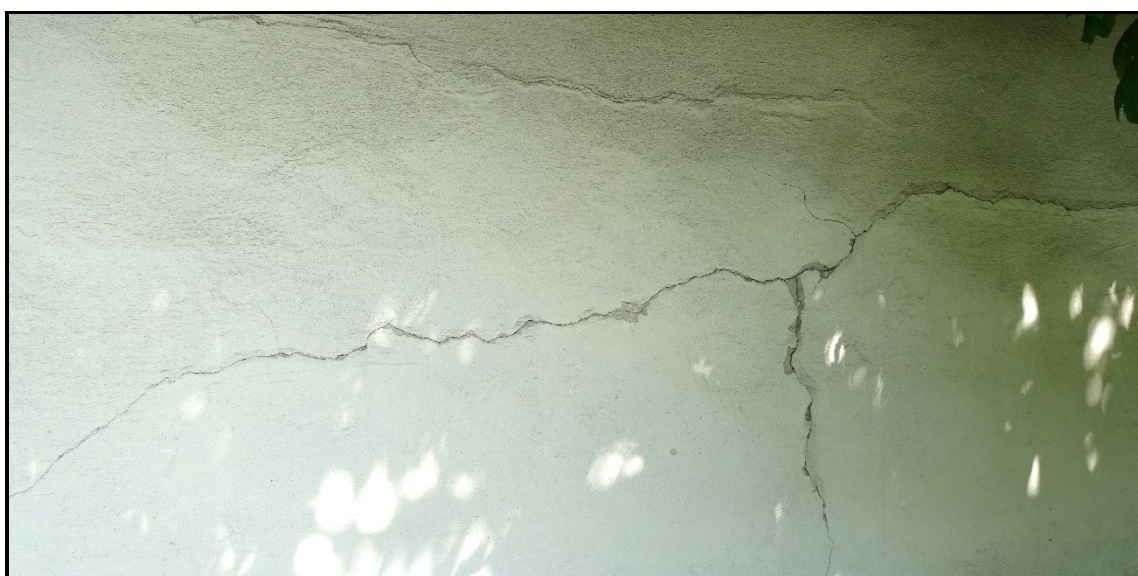
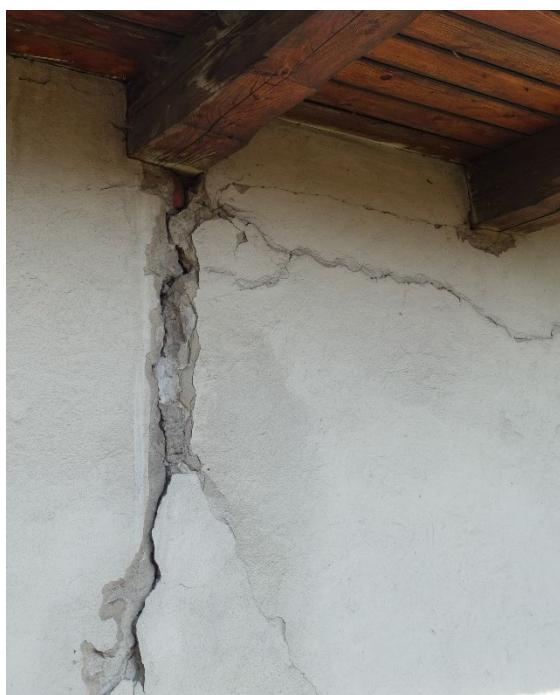
Woda pozostaje w murze przez dłuższy czas wypłukując naturalne substancje wiążące a w ujemnych temperaturach dochodzi do następnych procesów dezintegracji struktury muru jak i warstw wykończeniowych. Procesy fizyczno- chemiczne towarzyszące kryształizacji soli i wody są głównym czynnikiem zniszczenia znacznej części tynków elewacyjnych. Największe skupiska wysoleń powstały na elewacji północnej i wschodniej nieco mniejsze na pozostałych. W miejscu zacienionym szczególnie po stronie płn. swoje siedlisko znalazły mchy i glony.

Do największych zniszczeń zaliczają się pęknięcia tynku widoczne na wszystkich elewacjach. Przypuszcza się, że poza tynkiem sięgają w głąb muru. To wynik nierównomiernego współczynnika rozszerzalności grubych narzutów tynkowych pochodzących z prac naprawczych. Należy przypuszczać, że skład zapraw grubo nakładanych miał mocne spoiwo co doprowadziło do znacznych skurczy a w wyniku tego rys.

Szczególnie istotne jest dokonanie przeglądu stanu zachowania murów w miejscach rozległych pęknięć. Prace te wykraczają poza niniejszy program konserwatorski i należą do kompetencji konstruktora tak samo jak dalszy sposób postępowania. Po oczyszczeniu murów z narzutów tynkowych należy wykuć fugi między cegłami, dzięki czemu usunie się część skryzalizowanych soli oraz wzmocni przyczepność nowych zapraw.

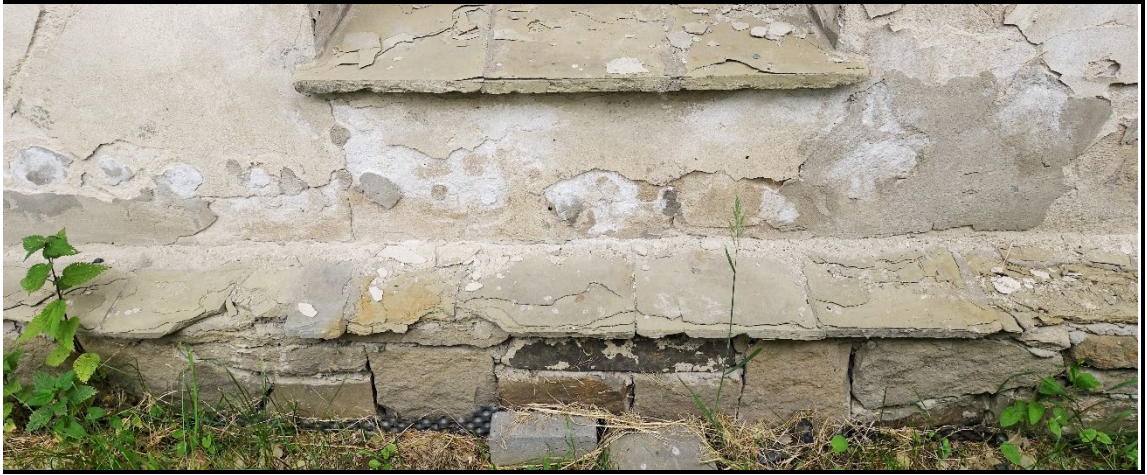
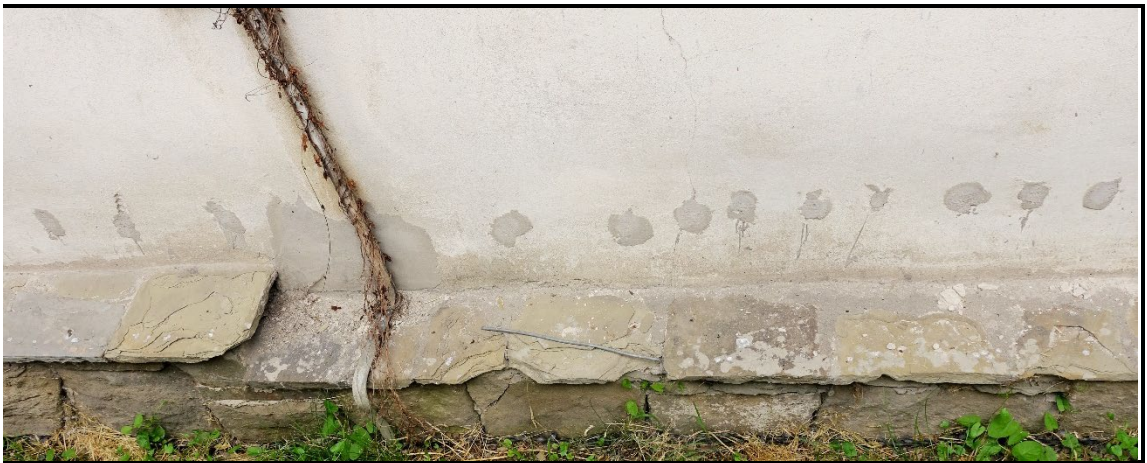
W znacznym stopniu zniszczona jest kamienna okładzina cokołu szczególnie po str. płn. i wsch. Mimo, że kamień uchodzi za materiał najtrwalszy i najtwardszy, to przy tak dużym zawilgoceniu pochodzącym głównie z gruntu proces zniszczeń postępuje w szybkim tempie. Osłabienie struktury kamienia doprowadziło do tworzenia się drobnych rys, mikropęknięć, co w konsekwencji spowodowało powierzchniowy lokalny rozpad piaskowca przez utratę jego spoistości. W kilku przypadkach doszło do odspojenia okładziny od muru. Porowatość powierzchni cechuje piaskowiec sprzyja osadzaniu się smółek, sadzy, kurzu, pyłów. Kamieniarka nosi ślady reperacji w postaci uzupełnień ubytków najczęściej zaprawą cementową.

Konserwacja cokołu powinna objąć odczyszczenie z ciemnych nawarstwień szkodziwej patyny, usunięcie wszystkich wtórnych uzupełnień cementowych, wykonanie nowych wypełnień ubytków i rekonstrukcji. Czyszczenie z nawarstwień proponuje się wykonać przy zastosowaniu metody strumieniowo-ścierniej bez użycia wody z doborem odpowiedniego kruszywa czyszczącego. Ubytki kamienia uzupełnić gotowymi kitami barwionymi w masie lub kitem tradycyjnym (kruszywo kamienne, wapno, cement portlandzki niskoalkaliczny. Wypełnienia ubytków muszą odpowiadać formą i fakturą powierzchni naprawianych elementów.

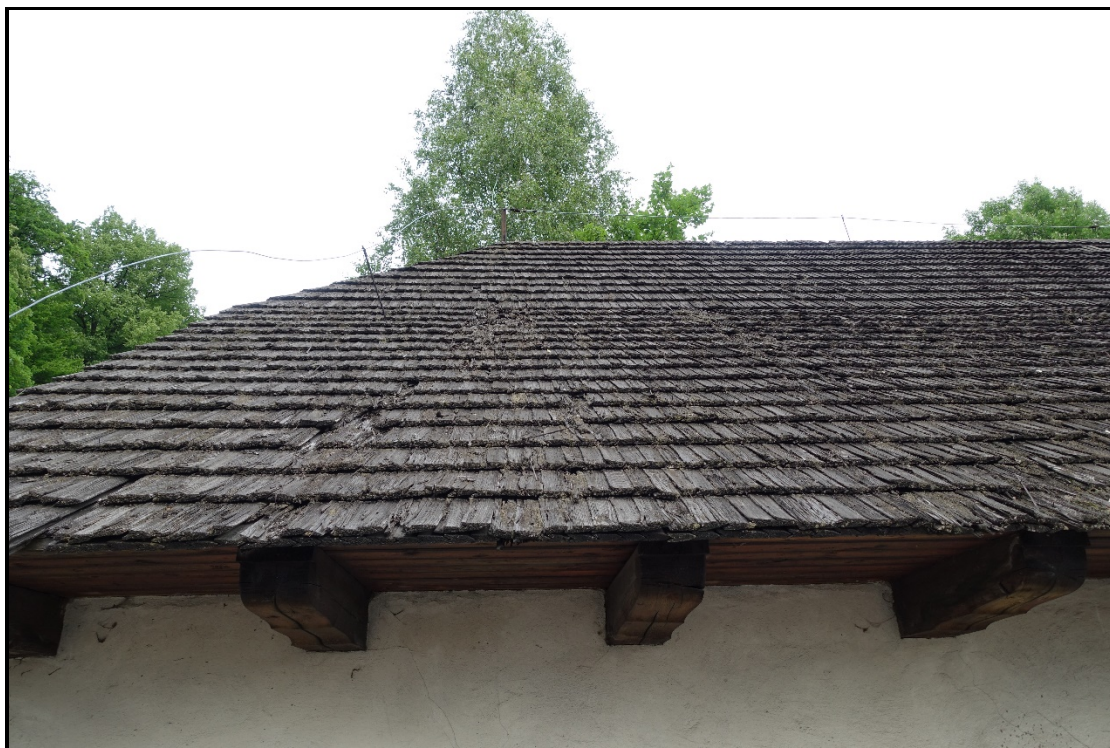
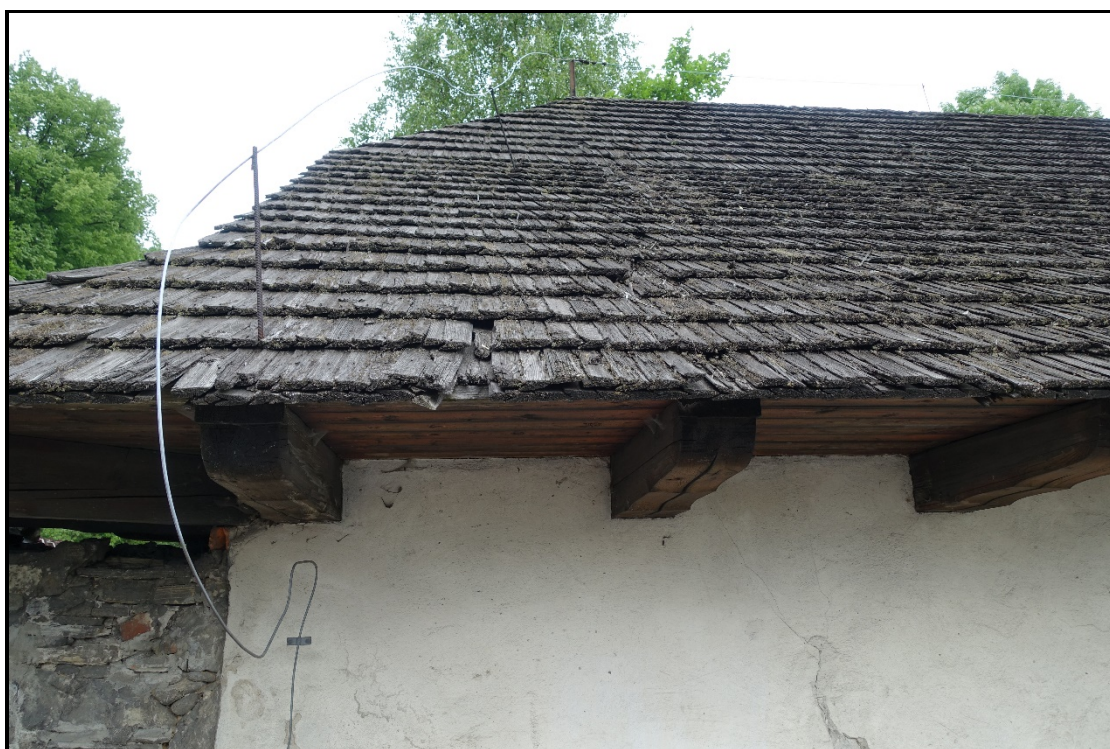
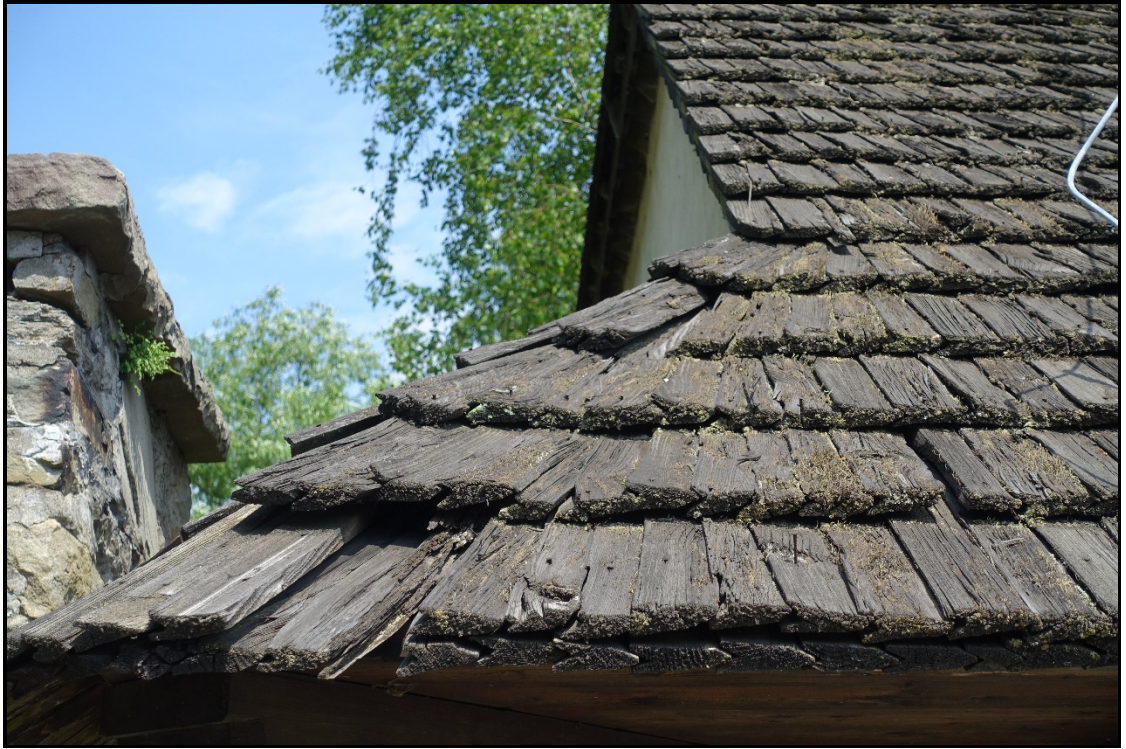
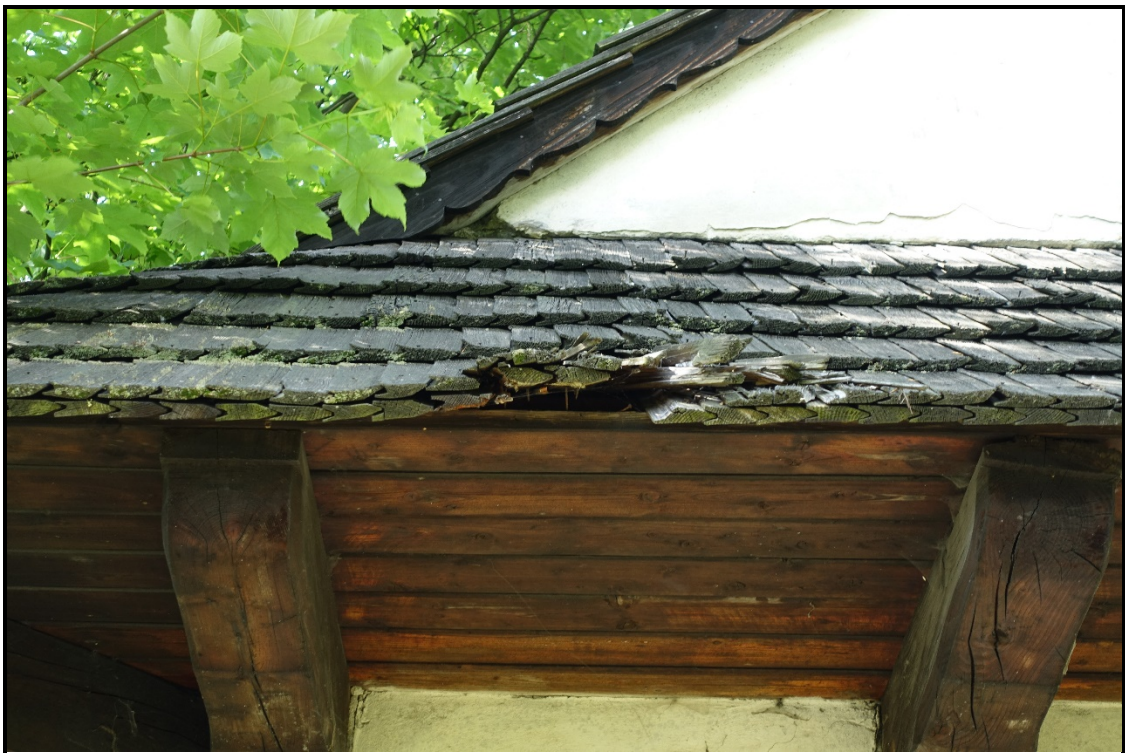
Poszycie gontowe dachu w ogólnej ocenie można uznać jako bardzo złe. Drewno uległo zbutwieniu przez co powstały rozległe ubytki. Poszycie gontowe powierzchniowo jest zabrudzone pyłami lotnymi nieorganicznymi i biologicznymi.

Drewno stale narażone jest na zmienne warunki klimatyczne, co ma wpływ na procesy niszczące. Charakterystyczne dla naszej strefy klimatycznej stale zmieniające się warunki wilgotnościowe i temperaturowe są czynnikami naturalnymi i przez to nieuniknionymi.

Drewno, z którego wykonano gonty jest w wysokim stopniu porażone korozją biologiczną. Lokalnie struktura drewna przestała istnieć lub zachowała się w formie spróchniałych fragmentów. Dlatego proponuje się usunięcie w całości pokrycia dachu i zastąpienie nowym gontem.

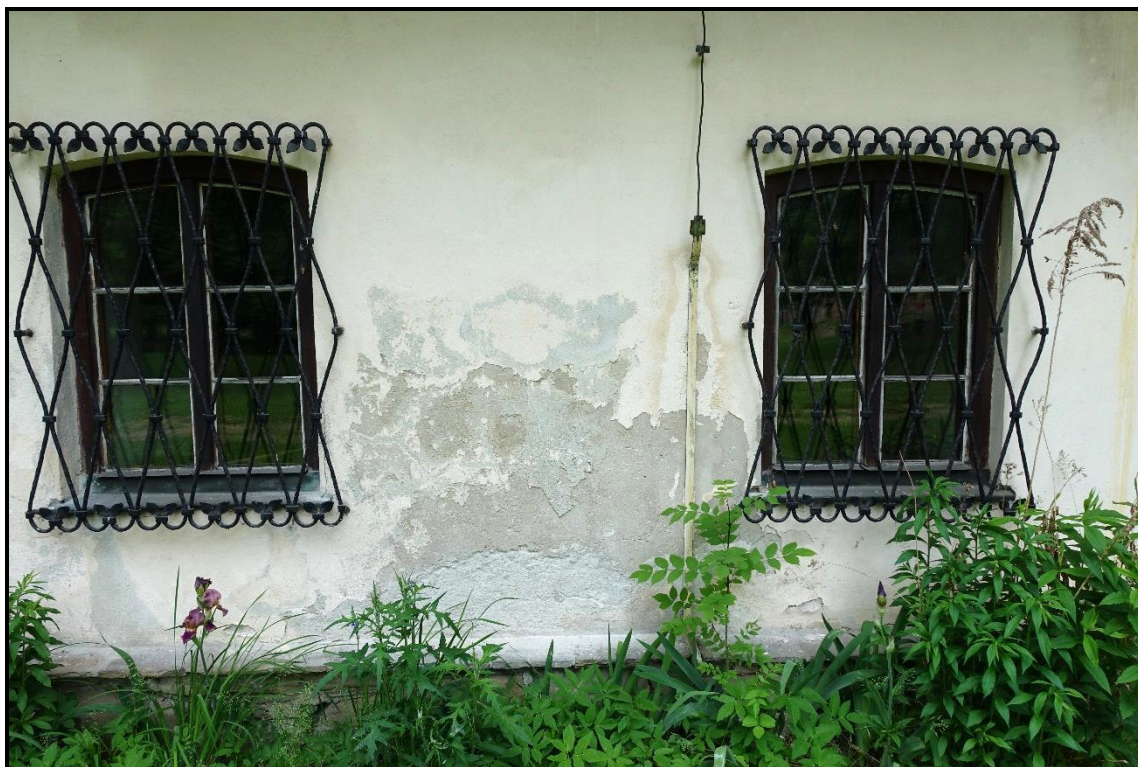
Fot. 6. DOM OGRODNIKA W ZESPOLE ZAMKOWO- PARKOWYM W SUCHEJ BESKIDZKIEJ
Stan przed konserwacją, fragment dolnej części elewacji wsch. Widoczne rozległe zniszczenia tynków.

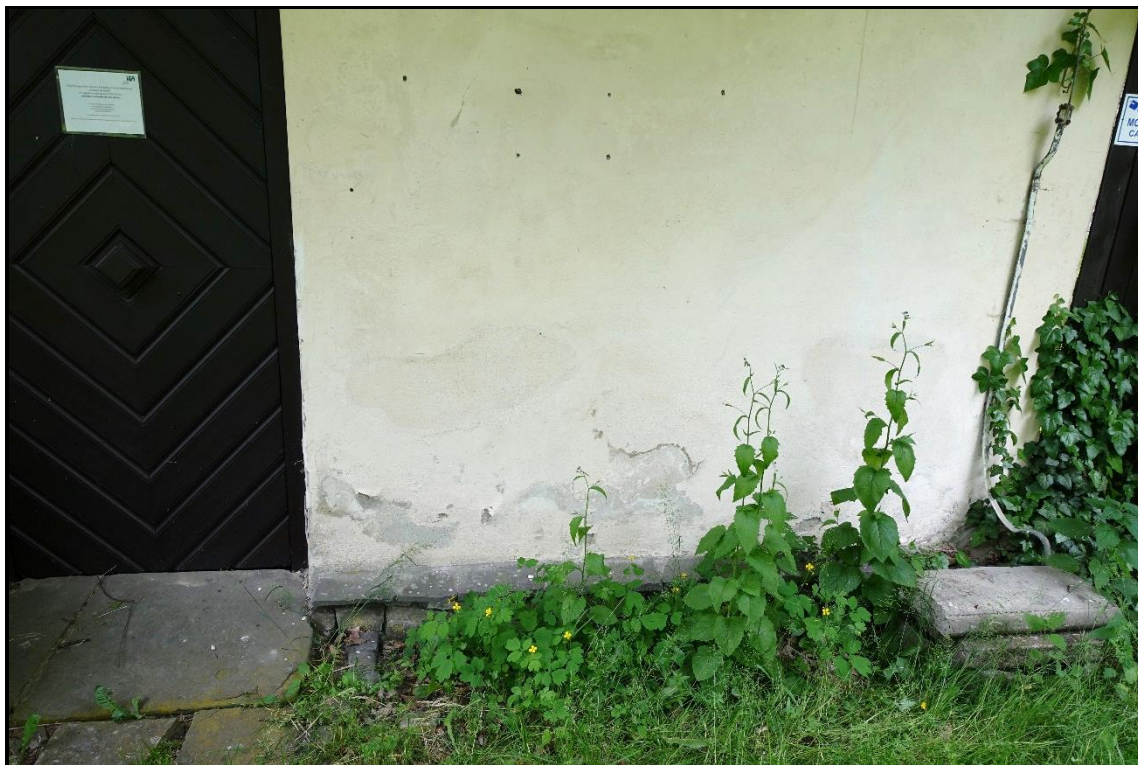
Fot. 7. DOM OGRODNIKA W ZESPOLE ZAMKOWO- PARKOWYM W SUCHEJ BESKIDZKIEJ
Stan przed konserwacją, fragment dolnej części elewacji wsch. Widoczne rozległe zniszczenia tynków.
Czerwiec 2021 r.

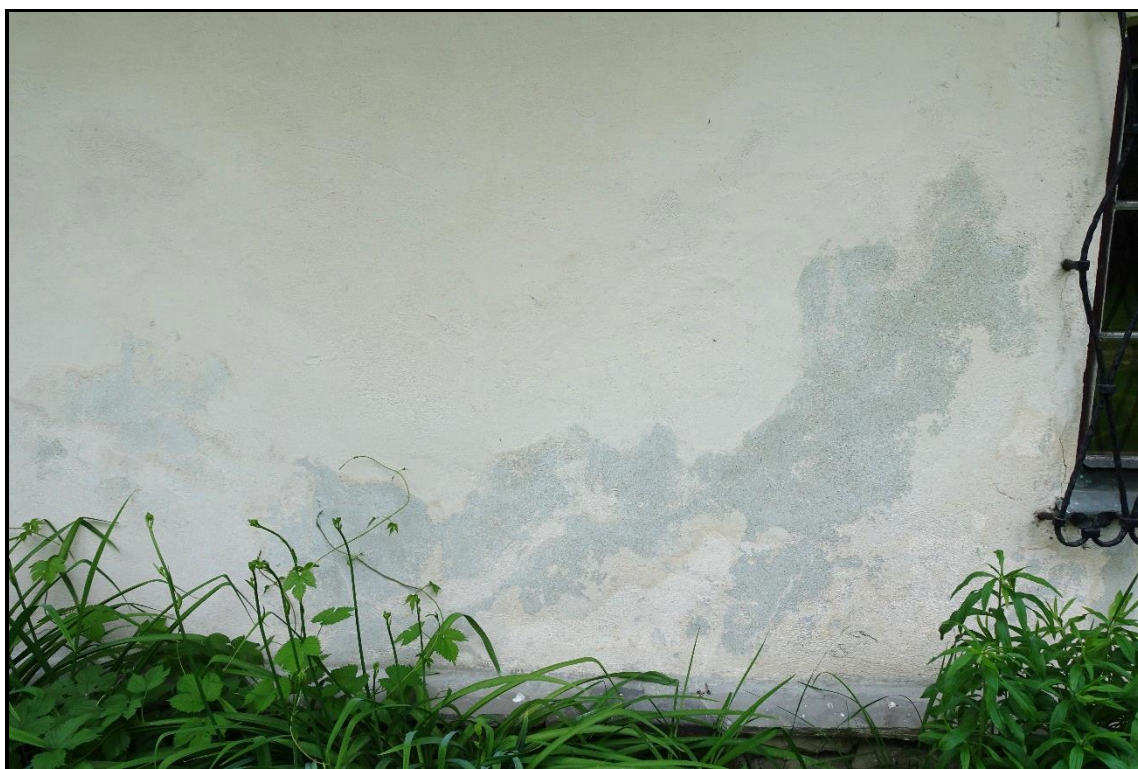
Fot. 8. DOM OGRODNIKA W ZESPOLE ZAMKOWO- PARKOWYM W SUCHEJ BESKIDZKIEJ
Stan przed konserwacją, fragment dolnej części elewacji wsch. Widoczne rozległe zniszczenia tynków.
Czerwiec 2021 r.

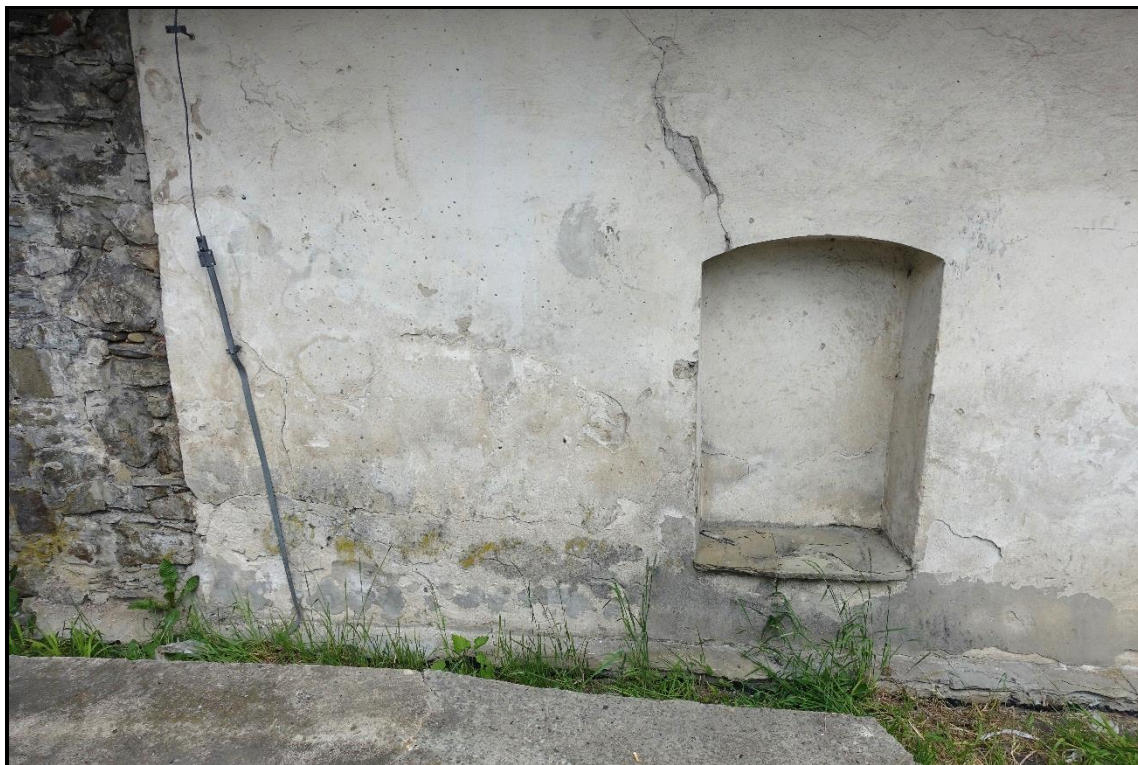
Fot. 13. DOM OGRODNIKA W ZESPOLE ZAMKOWO- PARKOWYM W SUCHEJ BESKIDZKIEJ
Stan przed konserwacją, fragment dolnej części elewacji zach. Widoczne rozległe zniszczenia tynków.
Czerwiec 2021 r.

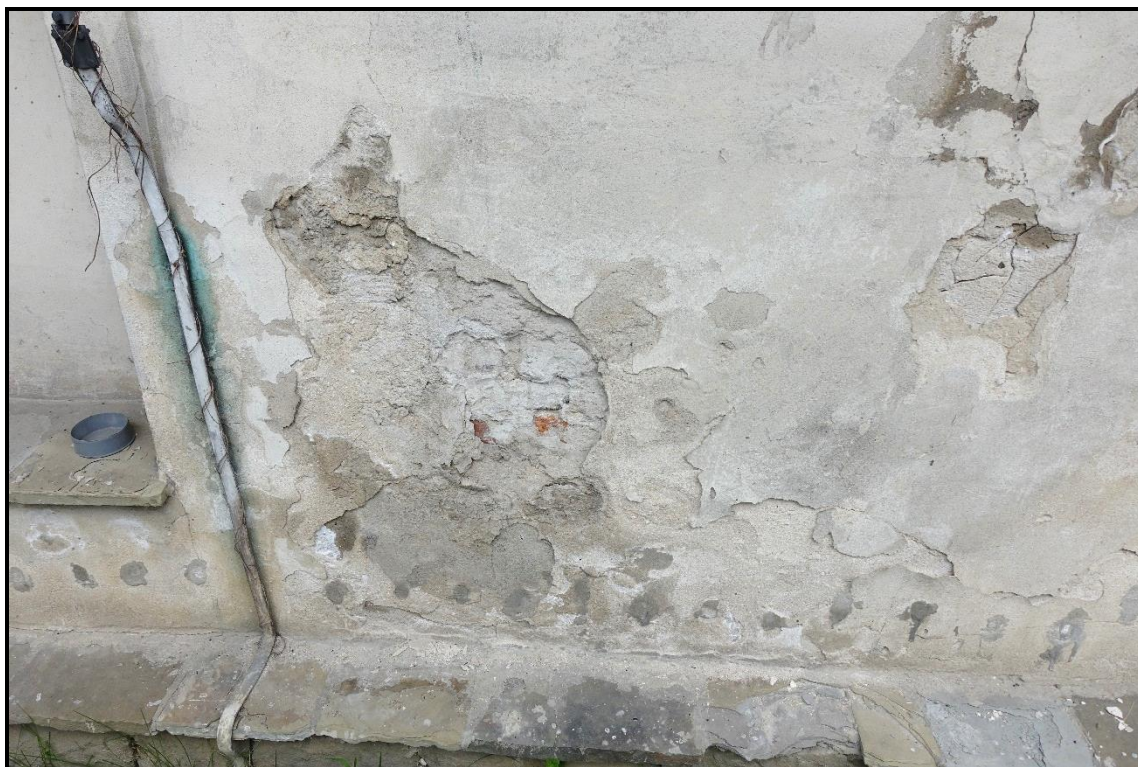
Fot. 14. DOM OGRODNIKA W ZESPOLE ZAMKOWO- PARKOWYM W SUCHEJ BESKIDZKIEJ
Stan przed konserwacją, fragment dolnej części elewacji zach. Widoczne rozległe zniszczenia tynków.
Czerwiec 2021 r.

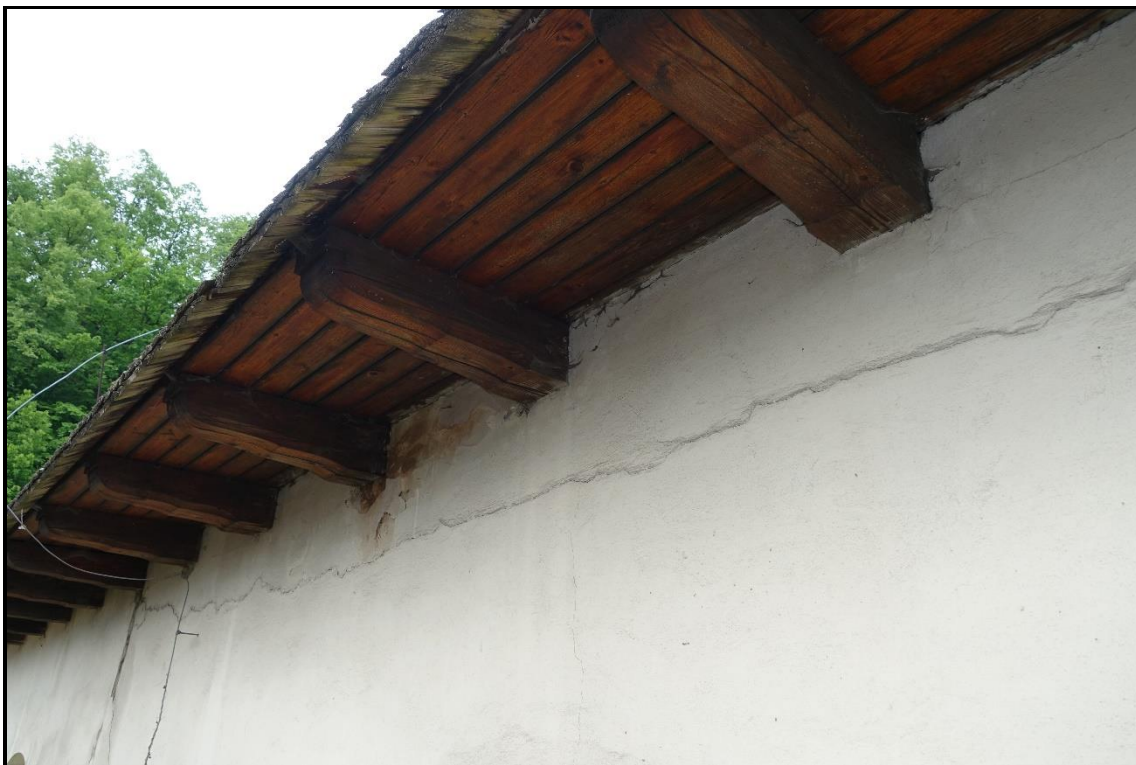
Fot. 15. DOM OGRODNIKA W ZESPOLE ZAMKOWO- PARKOWYM W SUCHEJ BESKIDZKIEJ
Stan przed konserwacją, fragment górnej części ściany zach. Widoczne rozległe zniszczenia tynków.
Czerwiec 2021 r.

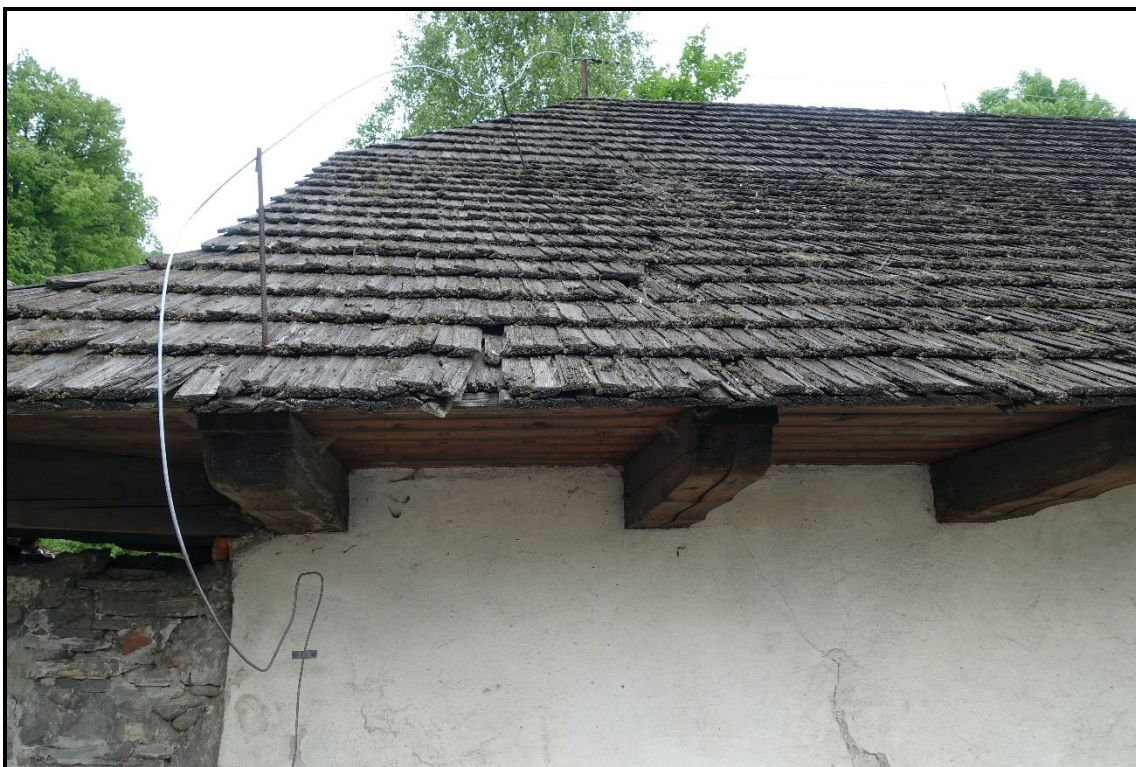
Fot. 16. DOM OGRODNIKA W ZESPOLE ZAMKOWO- PARKOWYM W SUCHEJ BESKIDZKIEJ
Stan przed konserwacją, fragment części ściany zach. z dachem. Widoczne rozległe zniszczenia tynków.
Czerwiec 2021 r.

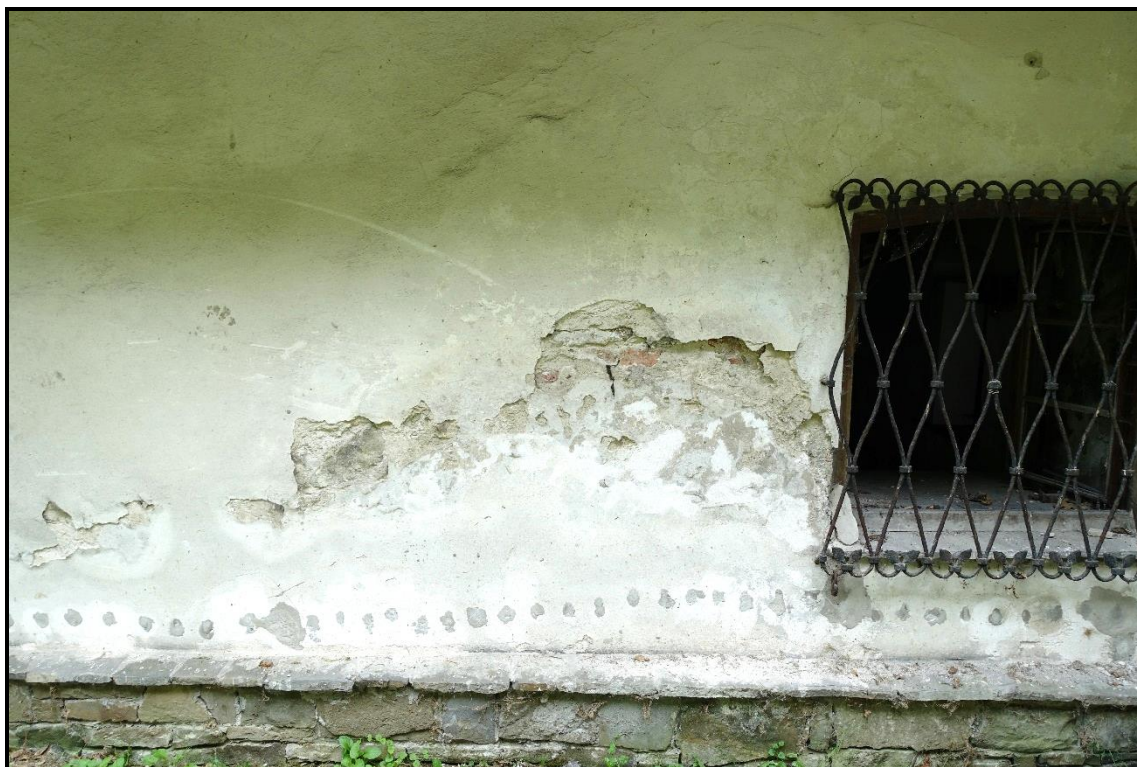
Fot. 18. DOM OGRODNIKA W ZESPOLE ZAMKOWO- PARKOWYM W SUCHEJ BESKIDZKIEJ
Stan przed konserwacją, fragment dolnej części ściany płu. Widoczne rozległe zniszczenia tynków.
