## OPINIA TECHNICZNA

w zakresie kładki dla pieszych nad rzeką Skawą w ciągu dojścia do osiedla Garce w  
Suchej Beskidzkiej.

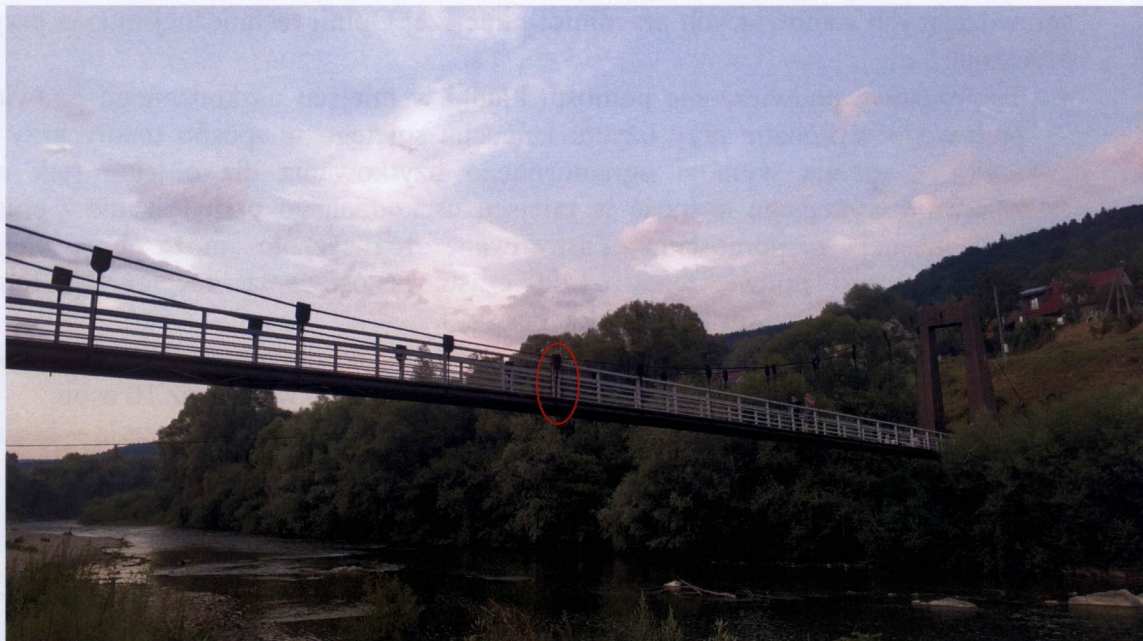
Zdj. Nr 1 – ogólny widok na obiekt mostowy – wskazano miejsce tymczasowej naprawy.

W załączniku nr 1 na zdj. Nr 1 pokazano ogólny widok na obiekt oraz miejsce tymczasowej naprawy.

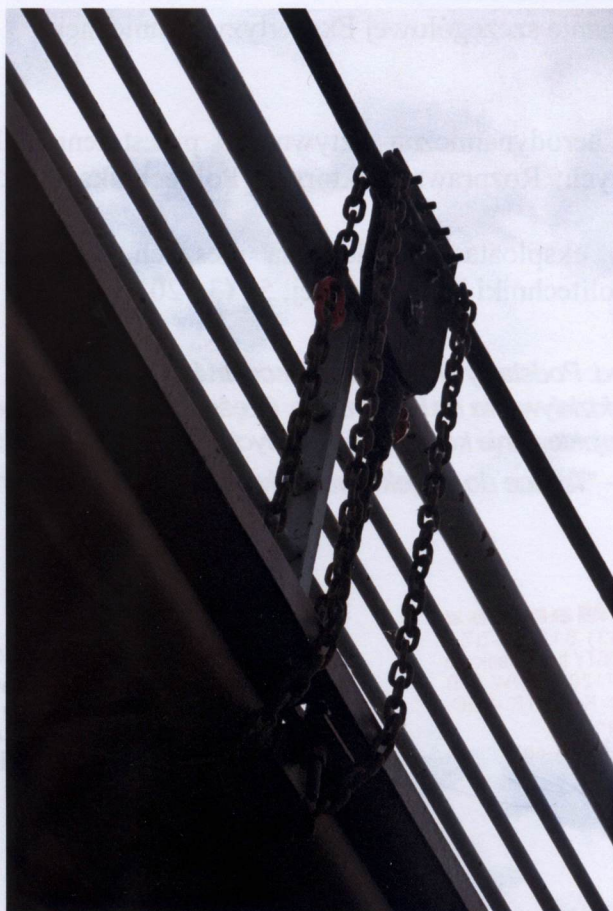
Zdj. Nr 2 – tymczasowa naprawa – pęknięty wieszak prętowy zastąpiono łańcuchem, który spięto przy pomocy szekli.

Autorzy niniejszego opracowania stwierdzają, iż tymczasowe podwieszenie pomostu kładki wykonane przy użyciu łańcucha (dwukrotnie opasanego wokół belek podłużnych pomostu oraz liny nośnej podwieszenia kładki) spiętego w sposób trwały przy użyciu szekli (zał. nr 1, zdj. Nr 2, 3) – spełni wymogi ograniczonego użytkowania dla obiektu i zapewni wymaganą nośność w miejscu uszkodzonego podwieszenia - połączenia liny nośnej z pomostem. Zastosowane rozwiązanie może być elementem tymczasowego podwieszenia – do czasu zastosowania docelowych rozwiązań (zależnych od wyników szerszej Ekspertyzy). Z przeprowadzonego badania stanu sąsiednich wieszaków (poprzez uderzenie wzbudzone drgania – badanie nasłuchowe, manualne) można wywnioskować, iż pomost został podniesiony – luzy na sąsiednim wieszaku po stronie doraźnej naprawy. Nierównomierność siły naciągu w poszczególnych podwieszeniach pionowych wymaga bieżącego nadzoru Zarządcy nad stanem technicznym (sprawnością) pozostałych elementów podwieszeń – pionowych wieszaków prętowych.

Zalecenie - Pozostały po pęknięciu dolny element wieszaka powinien zostać wyciągnięty, aby spadając nie uderzył znajdujących się poniżej postronnych osób (teren rekreacyjny przy rzece Skawie – plaża miejska). Element należy zachować do badań strukturalnych materiału podwieszenia - odzyskiwania utraconej identyfikowalności materiału (Analiza i badanie składu chemicznego stali – w zakresie Ekspertyzy szczegółowej).

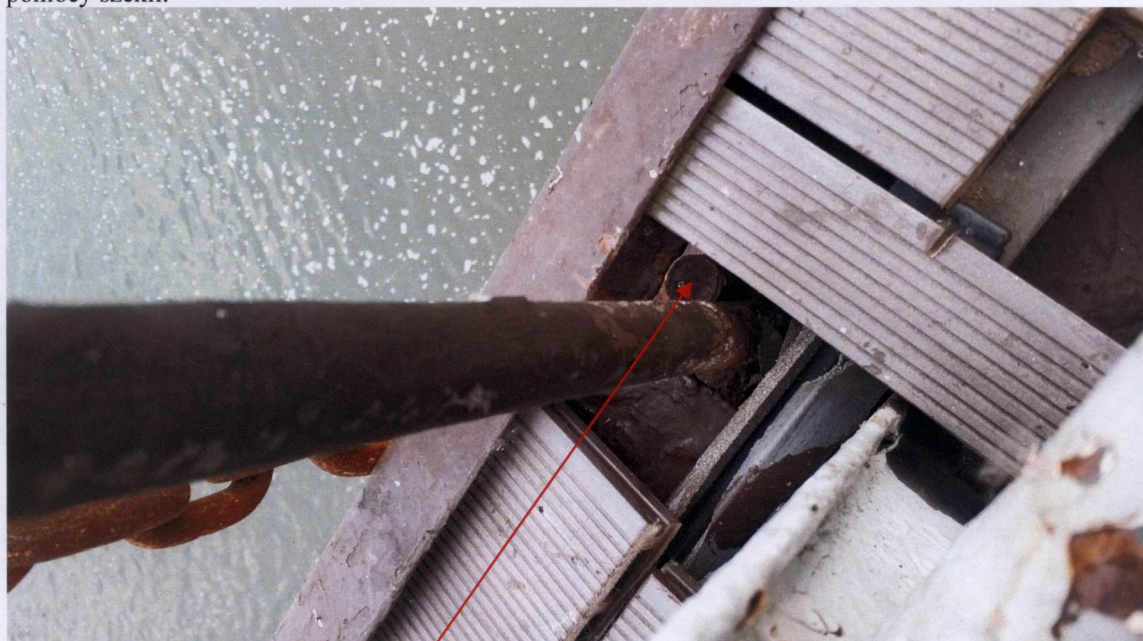
Przedmiotem szczegółowej kontroli objęto doraźną naprawę uszkodzonego (pękniętego) wieszaka – podwieszenia pomostu kładki. Tymczasowe podwieszenie pomostu kładki wykonano przy użyciu łańcucha spiętego szekłami. Roboty wykonano przy wstępnym naciągu, co widoczne jest z uwagi na sumaryczny skrót elementów pękniętego wieszaka. Ponadto z badania stanu sąsiednich wieszaków (poprzez uderzenie wzbudzone drgania – badanie nasłuchowe, manualne) można wywnioskować, iż pomost został podniesiony – luzu na sąsiednim wieszaku po stronie doraźnej naprawy.

Zdj. Nr 4 – pęknięty wieszak prętowy.

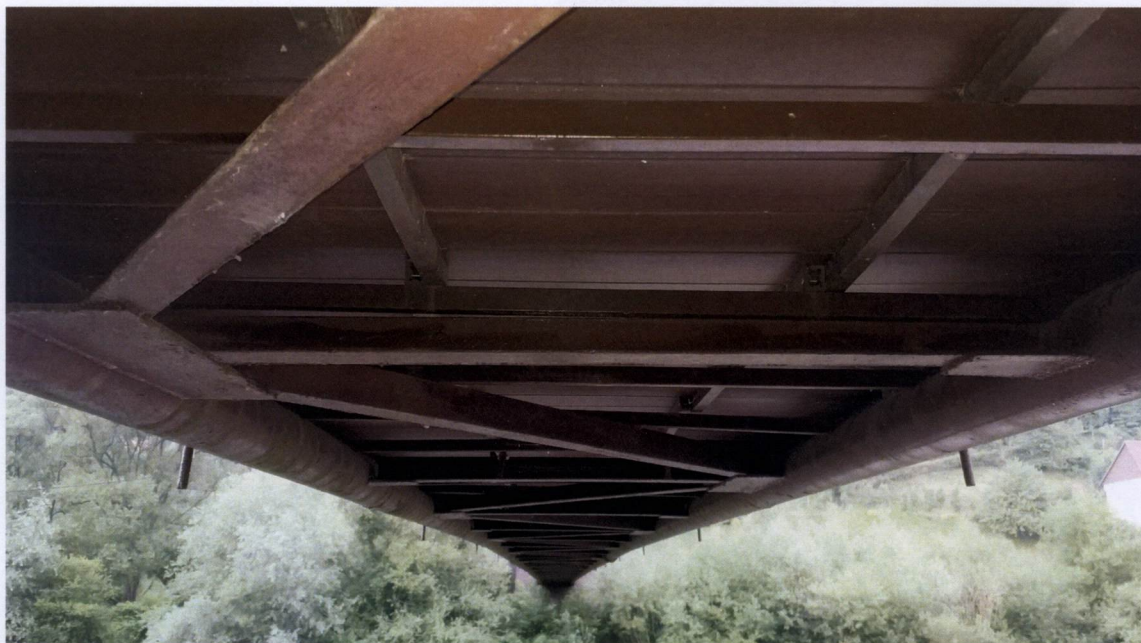
Zdj. Nr 5 – konstrukcja stalowa pomostu – podłużnice profile rurowe oraz stężenia profile z kątowników (słupki, krzyżulce).

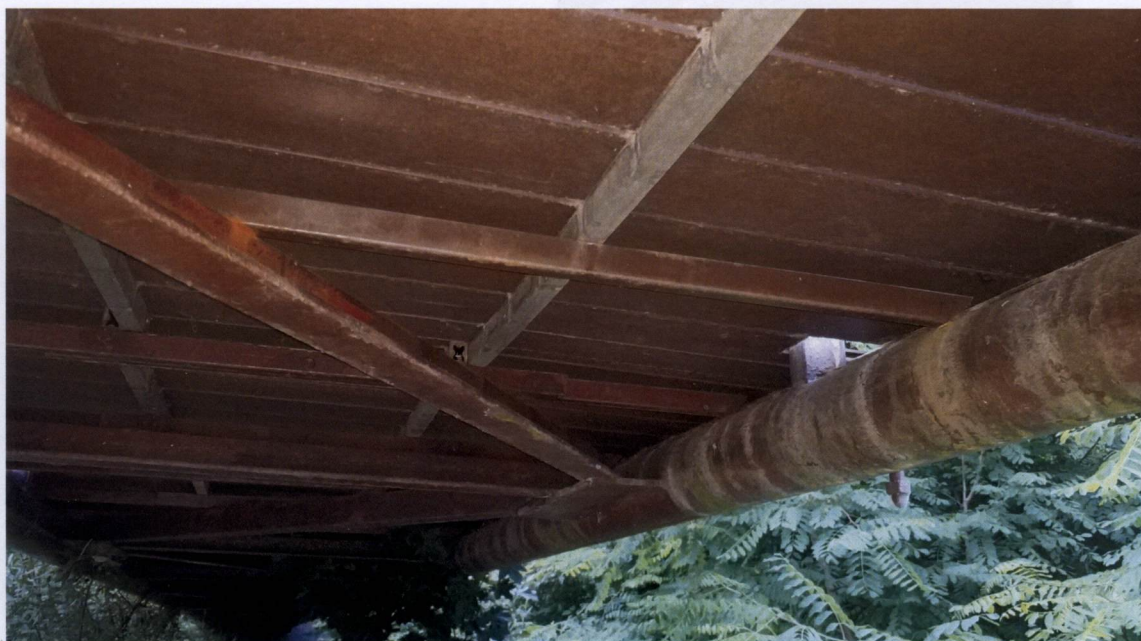
1. Elementami pomostu w zakresie konstrukcji oraz samego pokładu z materiału: „kompozytowe deski tarasowe” – stwierdzając: w/w materiał najprawdopodobniej nie ma dopuszczenia do zastosowania na tego typu obiektach inżynierskich, został zamocowany na ruszcie stalowym (podkonstrukcji) opartym na konstrukcji kratowej pomostu. Oparcie zrealizowano zarówno na elementach głównych (pasy równoległe) oraz na stężeniach. Oparcie elementów pomostu na elementach stężeń nie jest właściwym rozwiązaniem i powinno być przedmiotem szczegółowego przeglądu i szerszej analizy technicznej – Ekspertyzy. W zakresie niniejszej opinii technicznej dokonano sprawdzenia obliczeniowego nośności elementów pomostu (podkonstrukcji – rusztu stalowego o

wymiarach zimno-giętego przekroju (wysokość/szerokość/gr.ścianki): 40x27x3mm) z uwagi na konieczność wydania bezpiecznych warunków tymczasowego użytkowania obiektu. Elementy stalowe konstrukcji pomostu wymagają realizacji kompleksowych napraw powłoki antykorozyjnej (oczyszczenia powierzchni oraz pomalowania odpowiednio dobranym zestawem malarskim posiadającym stosowne dopuszczenia do zastosowania dla obiektów inżynierskich – Aprobaty IBDiM).

Zdj. Nr 6 – podkonstrukcja stalowa pomostu – profile 40x27x3mm oparte na konstrukcji kratowej pomostu, bez zamocowania. Podłużnie widoczne kompozytowe prostokątne „legary”, do których przykręcono „deski”.

Należy poddać szczegółowej analizie użytkowej poszycie pomostu - podkonstrukcję stalową oraz materiał nawierzchni pomostu.
