POZWOLENIE NR ZN-I.5142.202.2022
Małopolskiego Wojewódzkiego Konserwatora Zabytków
na prowadzenie prac konserwatorskich przy zabytku wpisanym do rejestru zabytków
województwa małopolskiego

**PROGRAM PRAC KONSERWATORSKICH
DLA ELEWACJI DOMU OGRODNIKA
W ZESPOLE ZAMKOWO-PARKOWYM
W SUCHEJ BESKIDZKIEJ,
ULICA ZAMKOWA 1.**

Tytuł obiektu:	- Konserwacja elewacji i dachu tzw. Domu ogrodnika,
Miejscowość:	Sucha Beskidzka.
Adres:	Zamek w Suchej Beskidzkiej, ul. Zamkowa 1
Rodzaj obiektu:	Architektura murowana, nakryta dachem gontowym.
Autor:	NN
Materiał i technika:	Dom ogrodnika murowany z cegły, ściany potynkowane, cokół z kamienia łamanego piaskowca, stolarka okien i drzwi drewniana, przykryty dachem z gontów.
Czas powstania:	Dom ogrodnika – druga połowa XIX w., przebudowany w latach 70 XX w.
Wpis do rejestru zabytków:	A-22 z 16.04.1968, A-378/79 z 8.09.1980 [A-1041/M]
Właściciel/ inwestor:	Urząd Gminy w Suchej Beskidzkiej, ul. Mickiewicza 19, 35- 200 Sucha Beskidzka.
Zlecniodawca:	Urząd Gminy w Suchej Beskidzkiej, ul. Mickiewicza 19, 35- 200 Sucha Beskidzka.
Opracowanie programu prac konserwatorskich:	Marek Sawicki, Pracownia Konserwacji Dziej Sztuki i Zabytków KONSART. 31-116 Kraków, ul. S

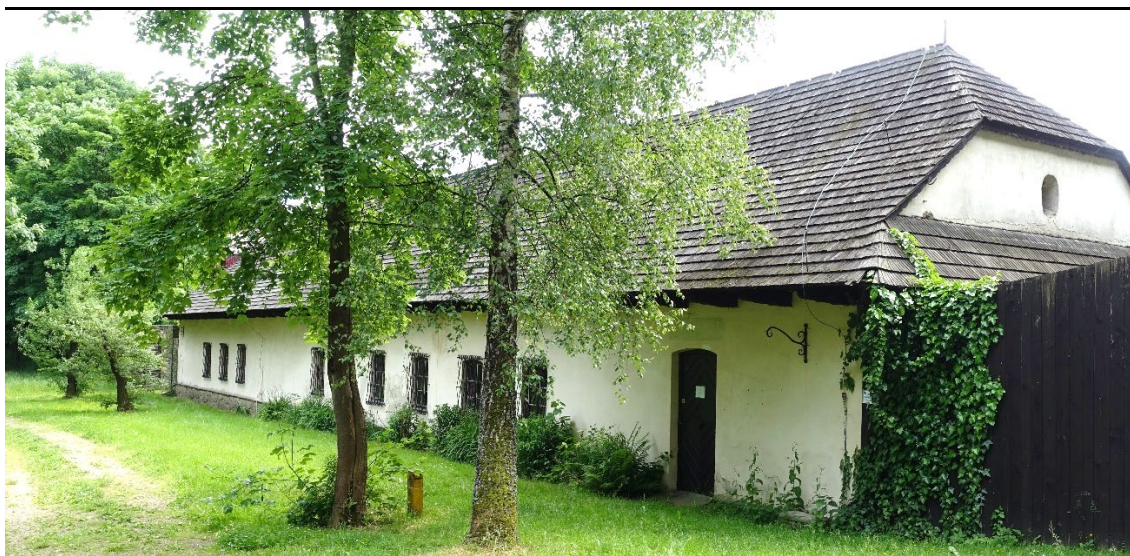
„Domek ogrodnika” ujęcie całościowe od str. płn.- zach.

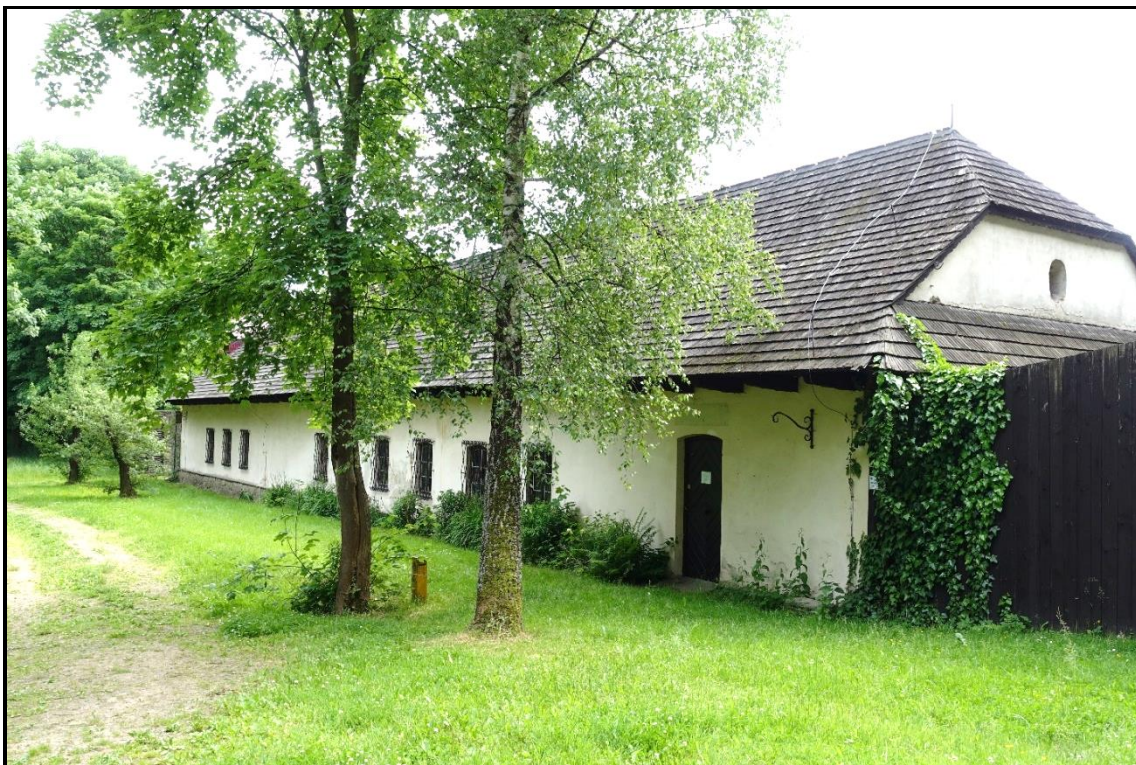
Fot. 1. DOM OGRODNIKA W ZESPOLE ZAMKOWO- PARKOWYM W SUCHEJ BESKIDZKIEJ
Stan przed konserwacją, ujęcie całościowe od str. półn. - wsch.

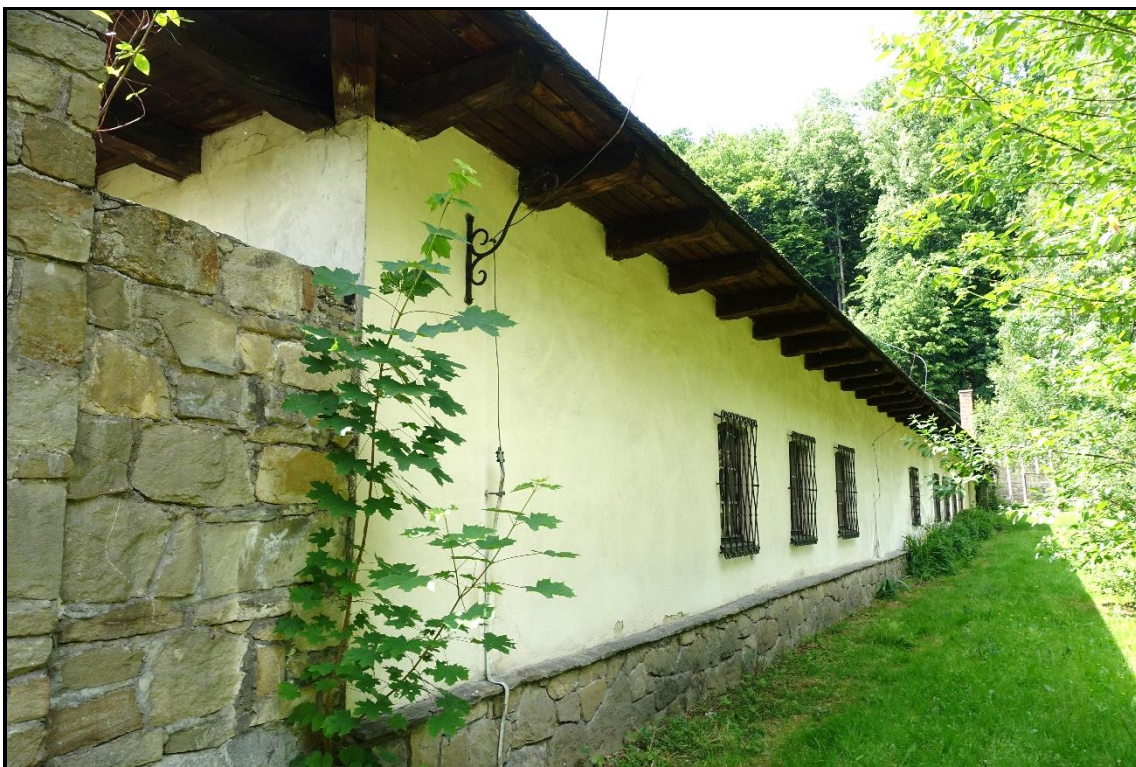
Fot. 2. DOM OGRODNIKA W ZESPOLE ZAMKOWO- PARKOWYM W SUCHEJ BESKIDZKIEJ
Stan przed konserwacją, ujęcie całościowe od str. półd. - wsch.

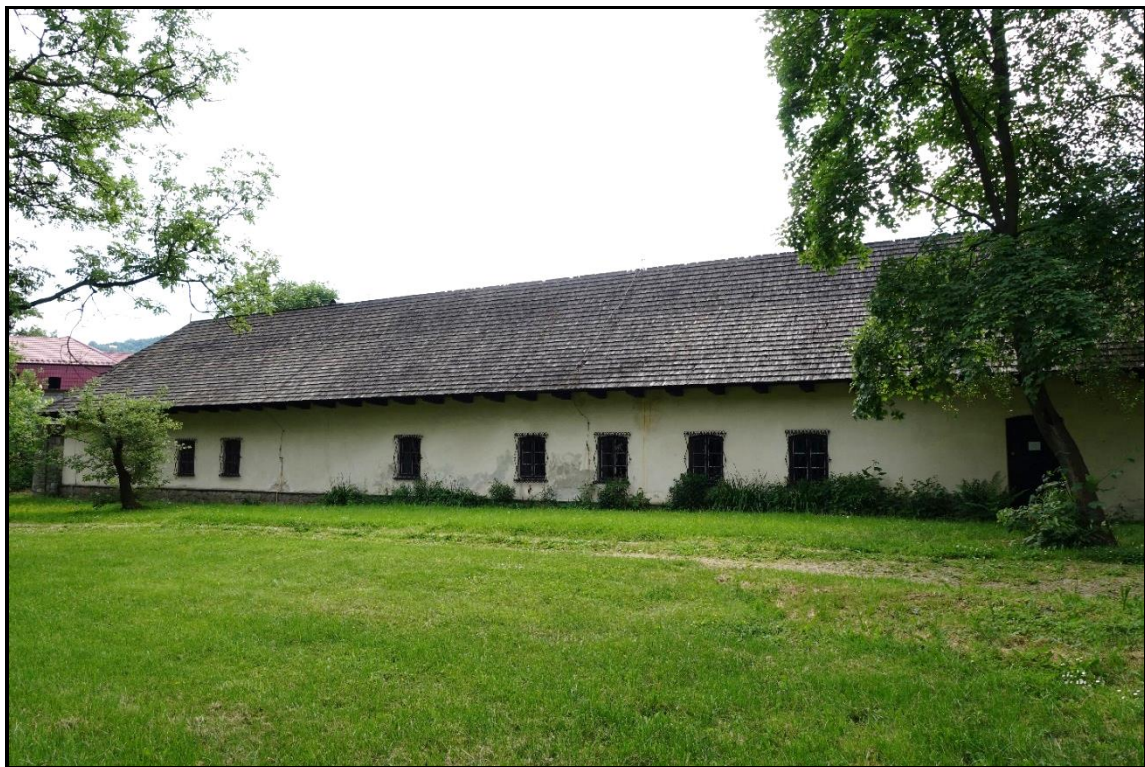
Fot. 3. DOM OGRODNIKA W ZESPOLE ZAMKOWO- PARKOWYM W SUCHEJ BESKIDZKIEJ
Stan przed konserwacją, elewacja od str. półn.- wsch.

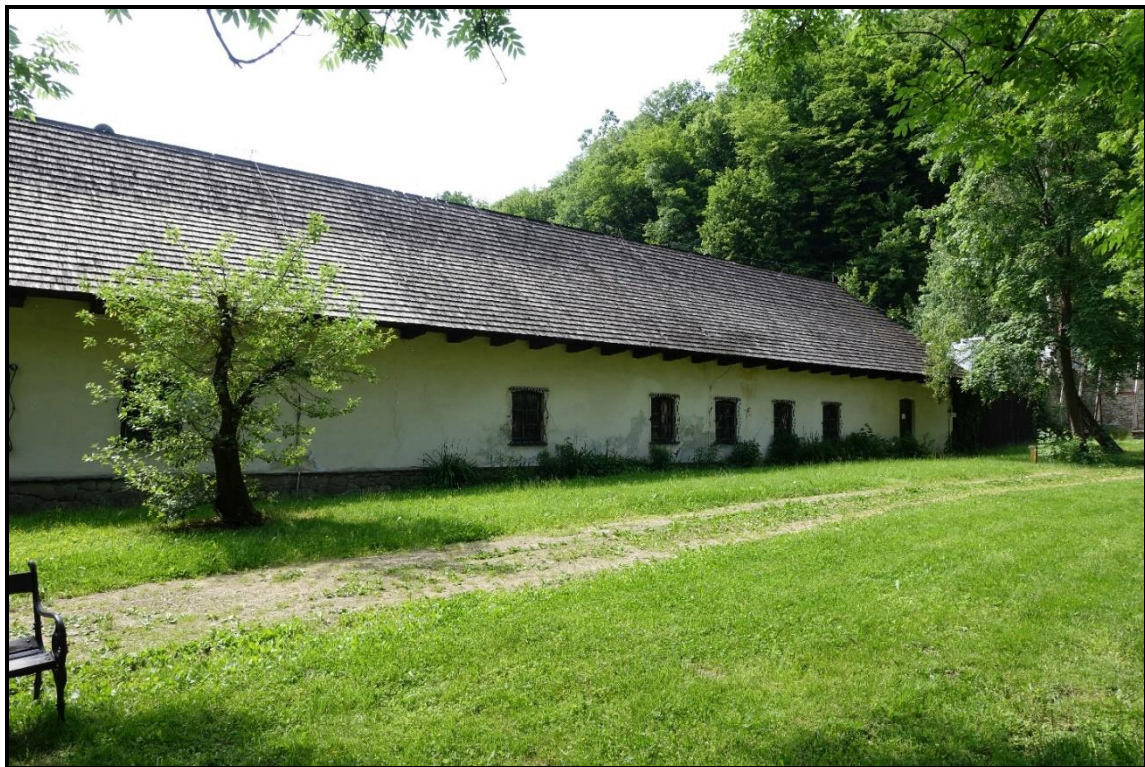
Fot. 4. DOM OGRODNIKA W ZESPOLE ZAMKOWO- PARKOWYM W SUCHEJ BESKIDZKIEJ
Stan przed konserwacją, elewacja od str. poł.- wsch.

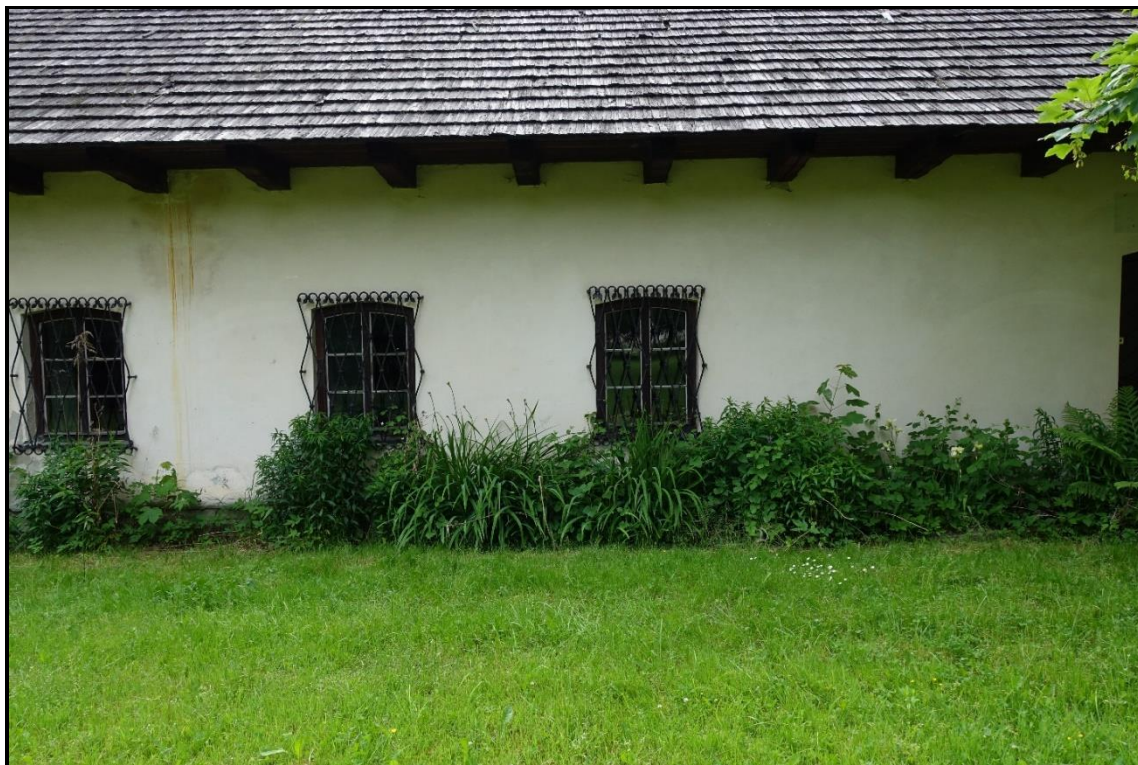
Fot. 5. DOM OGRODNIKA W ZESPOLE ZAMKOWO- PARKOWYM W SUCHEJ BESKIDZKIEJ
Stan przed konserwacją, fragment środkowej części elewacji wsch.

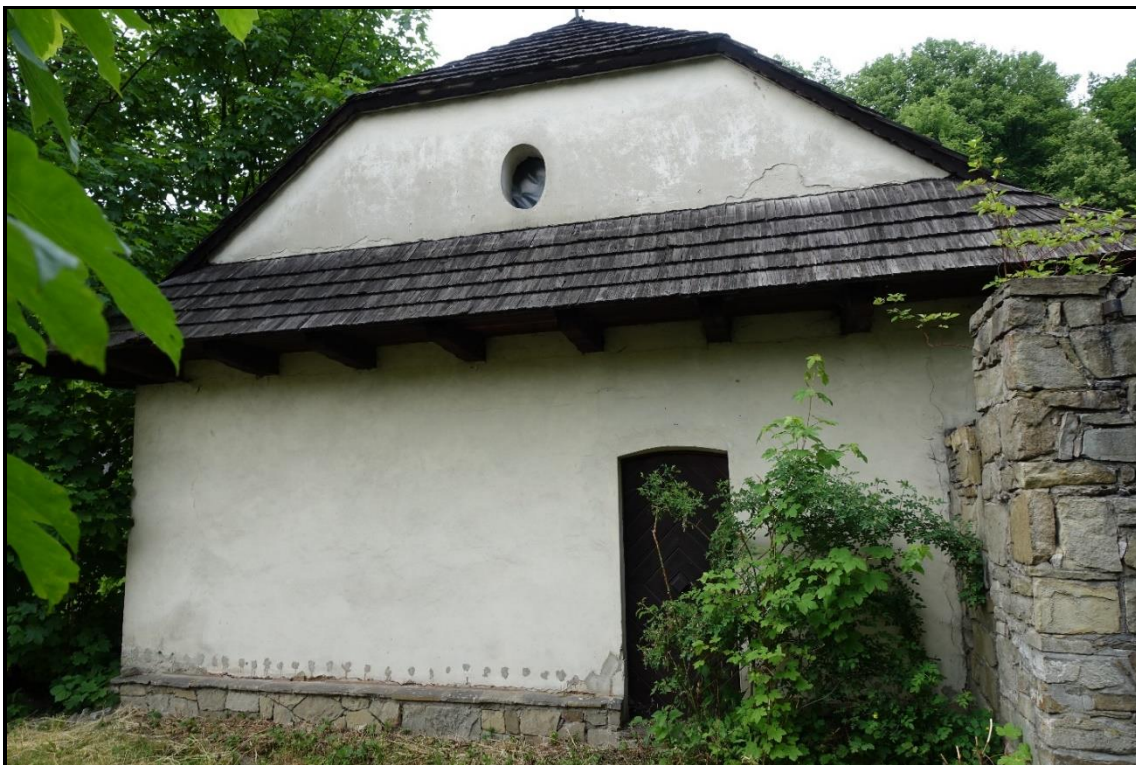
Fot. 9. DOM OGRODNIKA W ZESPOLE ZAMKOWO- PARKOWYM W SUCHEJ BESKIDZKIEJ
Stan przed konserwacją, ujęcie całościowe ściany bocznej od str. pld.

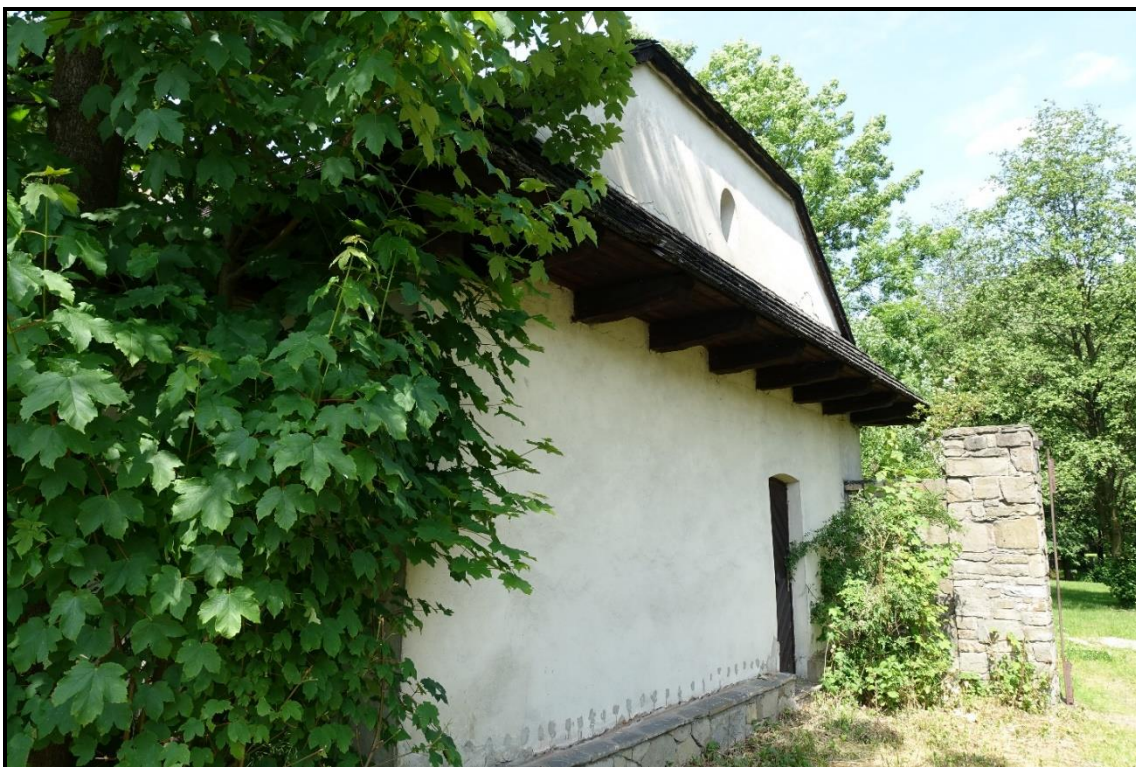
Fot. 10. DOM OGRODNIKA W ZESPOLE ZAMKOWO- PARKOWYM W SUCHEJ BESKIDZKIEJ
Stan przed konserwacją, ujęcie ściany bocznej od str. pld.- zach.

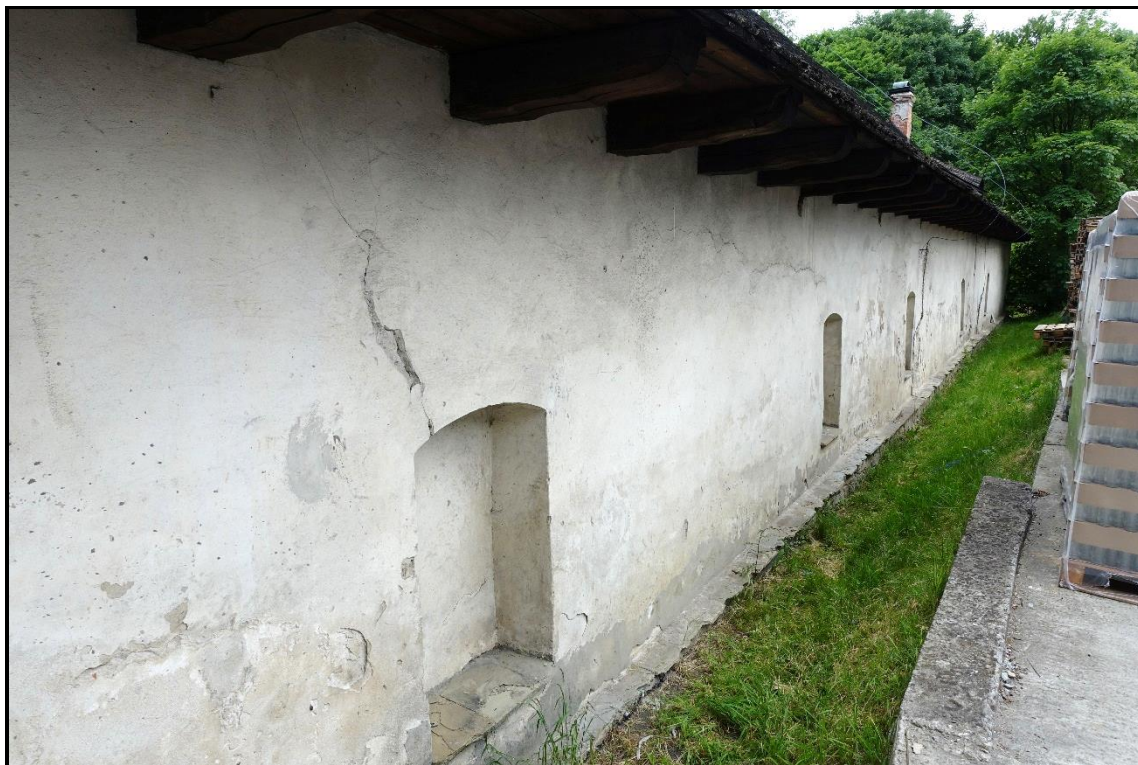
Fot. 11. DOM OGRODNIKA W ZESPOLE ZAMKOWO- PARKOWYM W SUCHEJ BESKIDZKIEJ
Stan przed konserwacją, ujęcie całościowe ściany od str. płn.- zach.

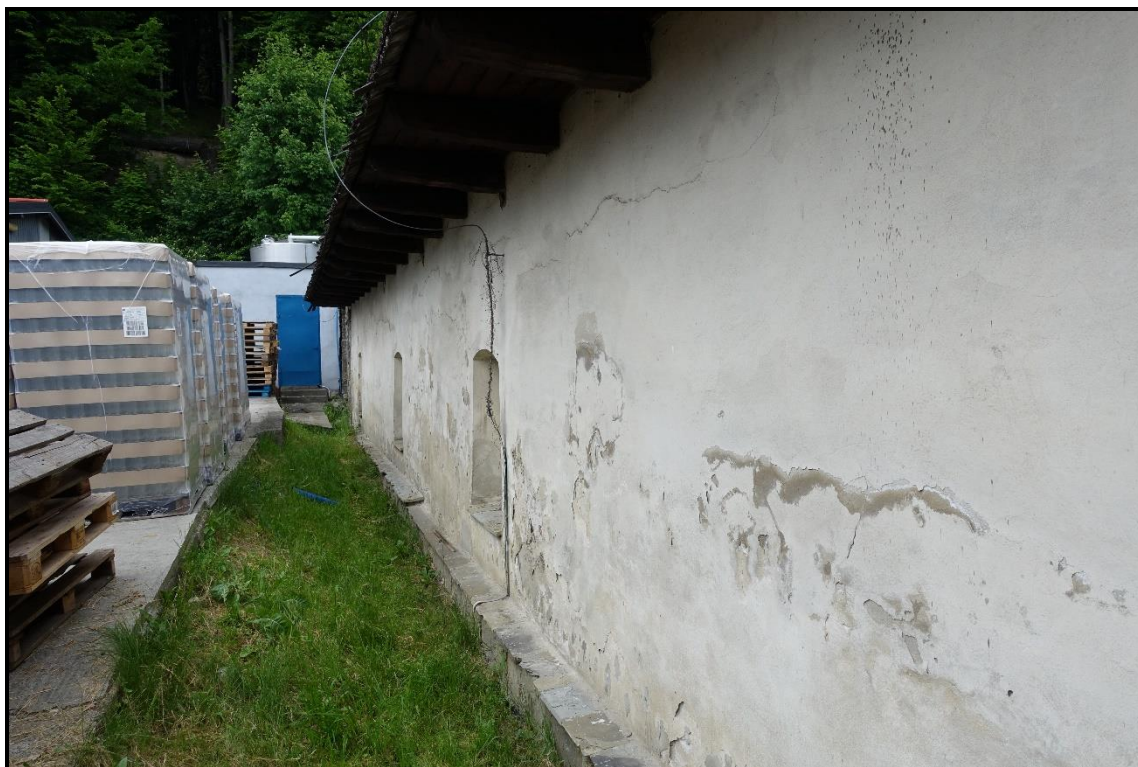
Fot. 12. DOM OGRODNIKA W ZESPOLE ZAMKOWO- PARKOWYM W SUCHEJ BESKIDZKIEJ
Stan przed konserwacją, ujęcie całościowe ściany od str. płd.- zach.

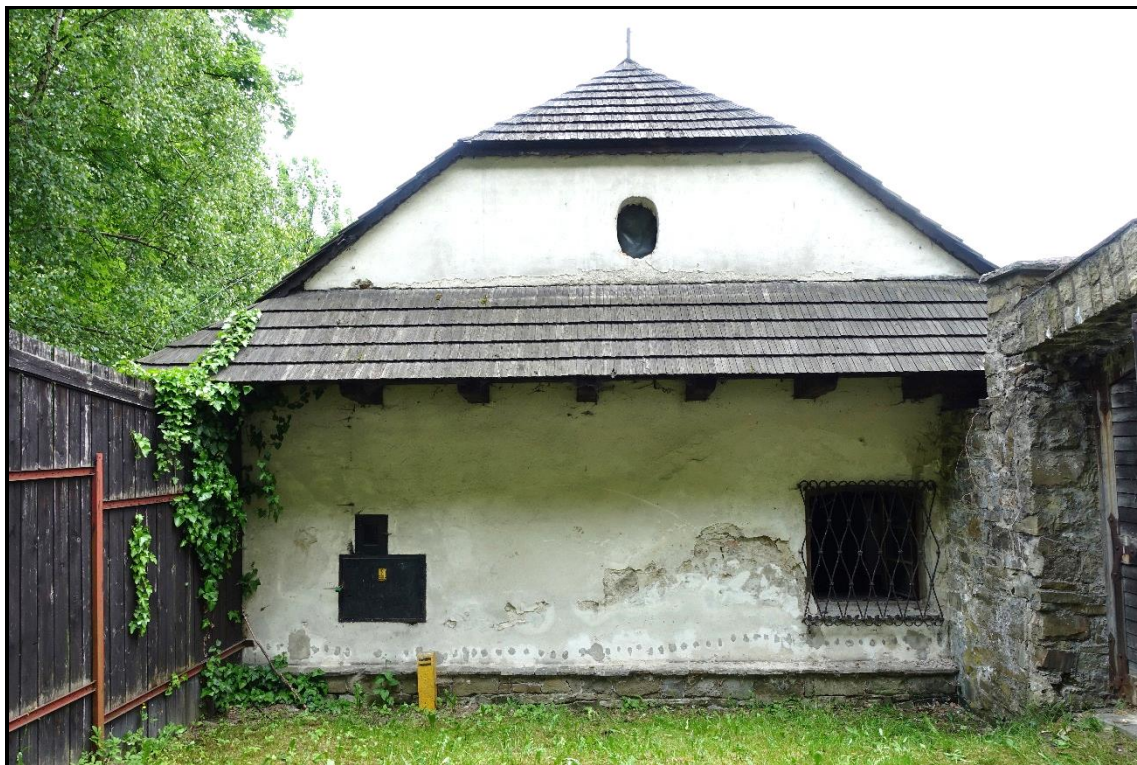
Fot. 17. DOM OGRODNIKA W ZESPOLE ZAMKOWO- PARKOWYM W SUCHEJ BESKIDZKIEJ
Stan przed konserwacją, ujęcie całościowe ściany bocznej od str. płu.

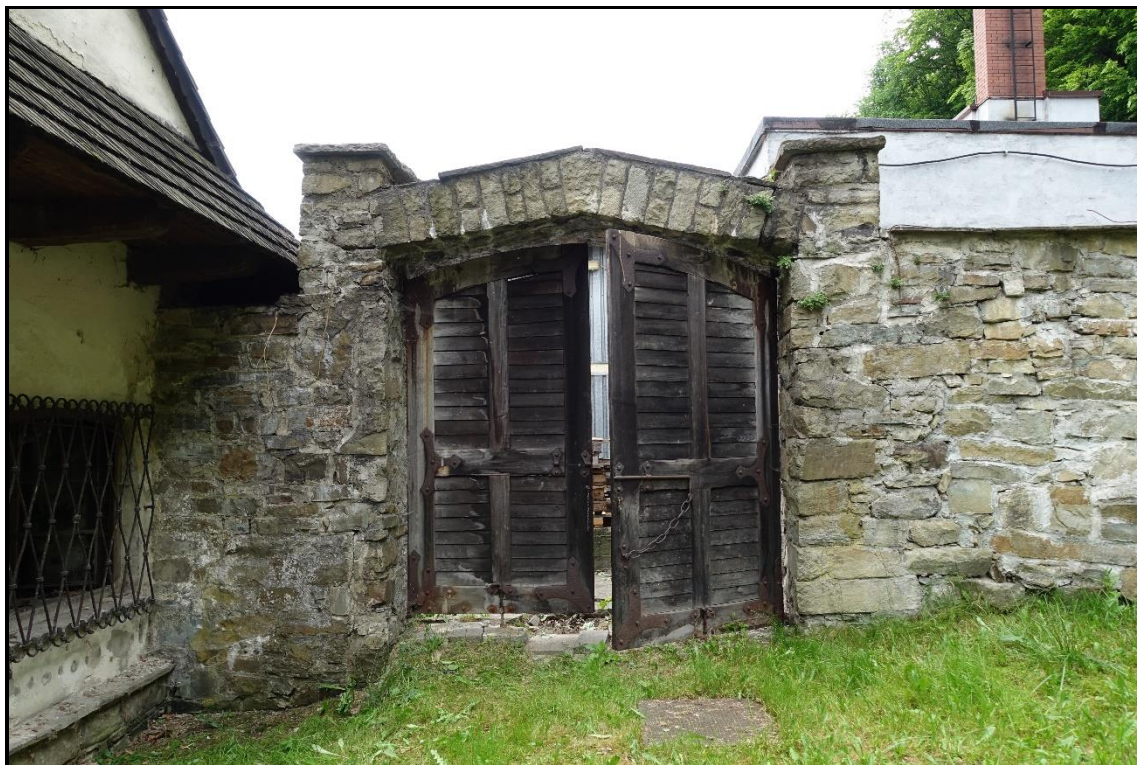
Fot. 19. DOM OGRODNIKA W ZESPOLE ZAMKOWO- PARKOWYM W SUCHEJ BESKIDZKIEJ
Stan przed konserwacją, brama od str. zach.

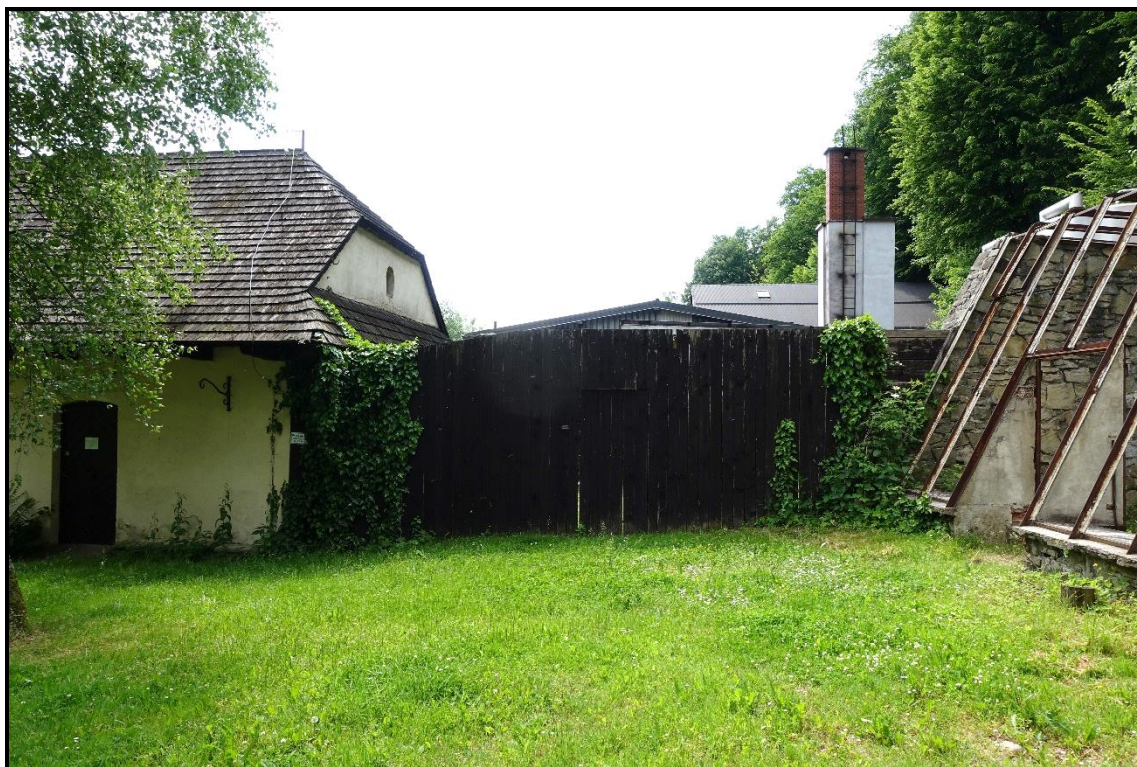
Fot. 20. DOM OGRODNIKA W ZESPOLE ZAMKOWO- PARKOWYM W SUCHEJ BESKIDZKIEJ
Stan przed konserwacją, brama od str. wsch.
